**PROGRAM PRAC KONSERWATORSKICH  
WYBRANYCH ELEMENTÓW WYPOSAŻENIA  
KOŚCIOŁA FILIALNEGO  
P.W. ŚW. MARCINA W GOŁASZYNIE**

Opr. mgr Dorota Biedrońska- Krówka  
Kraków, listopad 2022 r.

### ***1. Ołtarz główny***

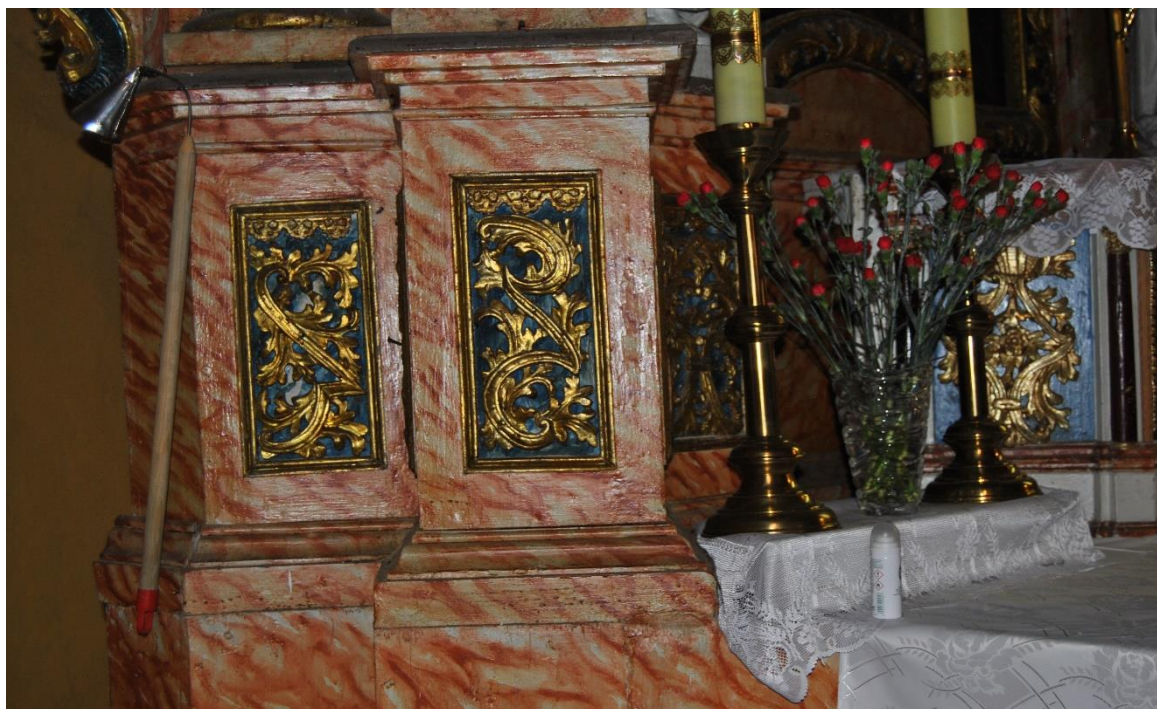
Obiekt znajduje się w katastrofalnym stanie zachowania; jest bardzo zniszczony, zakurzony i brudny. Ołtarz był poddawany kilku renowacjom i kilku doraźnie przeprowadzonym pracom naprawczym, a niewłaściwie wykonane zabiegi w istotny sposób przyczyniły się do obecnego stanu rzeczy. Wtórne nawarstwienia fałszują autorskie dzieło i uniemożliwiają właściwy jego odbiór estetyczny. Tłusty kurz zgromadzony w zagłębieniach form rzeźbiarskich dodatkowo przyszarza kolorystykę. Zalegający brud i utrzymująca się w tych miejscach podwyższona wilgotność doprowadziła do odspojień i do ubytków zaprawy wraz ze złoceniami oraz warstw malarskich. Wtórne pokrycie całości ołtarza i jego wystroju snycerskiego spowodowało nieestetyczne wyoblenie formy snycerskich i rzeźbiarskich, zalanie profili listew, przez co całość kompozycji jest zafałszowana.

Wszystkie elementy ołtarza / konstrukcja, struktura, oraz elementy snycerskie i rzeźby/ zostały zaatakowane przez owadzie szkodniki drewna – widoczne są otwory wylotowe i wysypujący się z nich jasny pył drzewny, co świadczy o ich aktywności. Długotrwała działalność owadzik szkodników i długotrwałe mierne zawilgocenie doprowadziło do dużego destruktu budulca. Osłabione przez szkodniki drewno dużo łatwiej ulega uszkodzeniom mechanicznym, a proces destrukcji jest przyspieszony.

Ze względu na zły stan zachowania, zwłaszcza mocne rozeschnięcia wielu fragmentów ołtarza – widoczne duże szczeliny związane z pracą drewna oraz osłabienie struktury spowodowane przez drewnojady, ołtarz wymaga całkowitego rozmontowania i przeprowadzenia wszystkich prac konserwatorskich w warunkach studyjnych. Dotyczy to przede wszystkim konieczności impregnacji strukturalnej drewna zniszczonych elementów ołtarza oraz powtórne złożenie całości tak, aby zniwelować widoczne obecnie nieprawidłowe połączenia stolarskie. Konieczne jest

przeprowadzenie impregnacji i dezynsekcji drewna, a także zabezpieczenie go przed wtórną inwazją owadów szkodników oraz częściowej wymiany elementów konstrukcyjnych ołtarza.

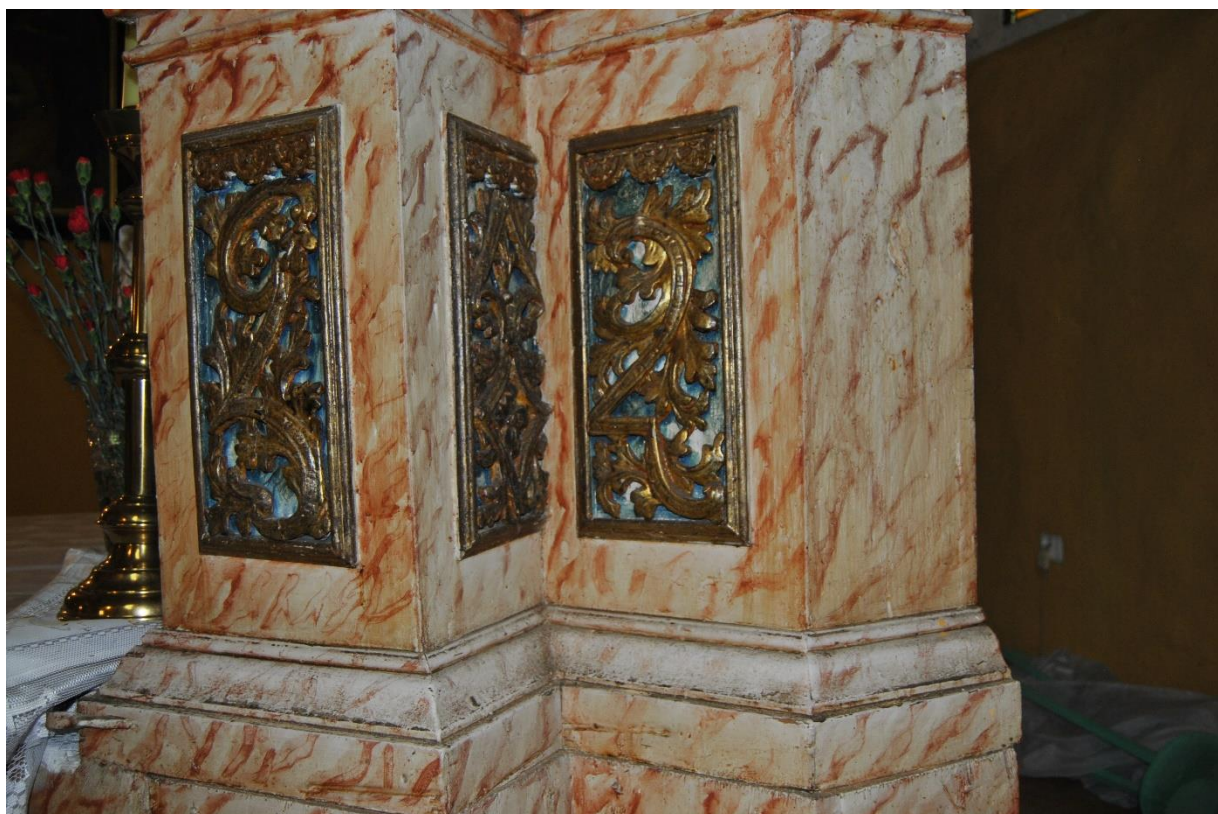
Bardzo widoczne jest to w miejscach gdzie odpadła zaprawa odsłaniając porowatą i pylistą strukturę drewna. Dalsze rozprzestrzenianie się owadzych szkodników drewna grozi przetrzuceniem się ich na inne zabytkowe, wykonane z drewna, sprzęty w tym kościele, przy których przeprowadzono prace konserwatorskie. Osłabione przez drewnojady drewno łatwiej ulega uszkodzeniom mechanicznym. Uszkodzenia o takim charakterze widoczne są zwłaszcza na kapitelach kolumn, uszakach, snycerce, gzymsowaniach i listwach profilowanych, czyli w obrębie drewna miękkiego.

Drewniane elementy konstrukcyjne są w wielu miejscach popękane, a poszczególne elementy składowe są bardzo rozeschnięte. Na całej strukturze widać rozklejenia i rozeschnięcia desek zwłaszcza poziome, tam występują szczeliny wypełnione tłustym kurzem. Na całości występują drobne pęknięcia oraz znaczne ubytki drewna, zwłaszcza na krawędziach struktury i snycerce. Praktycznie wszystkie połączenia stolarskie uległy rozluźnieniu, na stykach desek widoczne są szczeliny, lub wykruszenia zapraw wraz z warstwą malarską i złoceniami. Wszystkie te szczeliny są bardzo widoczne zwłaszcza tam gdzie praca drewna spowodowała wysunięcie lub zapadnięcie poszczególnych desek. Tak duża zmiana objętości drewna spowodowana jest jego pracą w zmiennych warunkach klimatycznych cyklu rocznego. Na skutek biologicznej destrukcji kleju wszystkie łączenia klejone uległy rozluźnieniu, czego wynikiem jest widoczny rysunek łączeń stolarskich na całej strukturze i snycerce. W obrębie snycerki występują ubytki formy rzeźbiarskiej

stolarskich. Pęknięcia i odspojenia drewna proponuje się skleić klejem stolarskim. Przesunięcia desek spowodowane pracą drewna proponuje się zniwelować poprzez zrównanie ich od lica z przesunięciem nierówności na odwrocie. Do powierzchniowej impregnacji proponuje się zastosowanie 15% roztwór Paraloidu B-82 (kopolimer met akrylanu etylu z akrylanem metylu 7/3) zawieszony w roztworze acetonu i alkoholu etylowego (1:9).

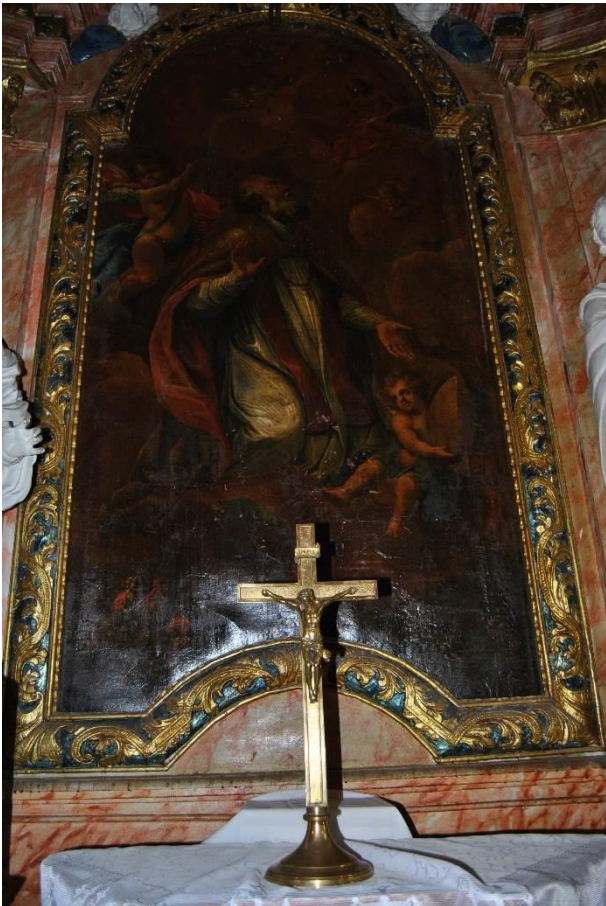
Obraz jest zabrudzony, ma pociemniałe werniksy, liczne przemycia warstwy malarskiej, widoczną siatkę krakelurów. Na karnacjach widać punktowania zmienione kolorystycznie. Występują przetarcia do zaprawy zwłaszcza na obrzeżach. Jest ogólnie silnie zabrudzony, zakurzony, z pociemniałym i pożółkłym werniksem. Podobrazie uległo znacznemu destrukcji, jest nasiekane na obrzeżach, pozostałość po wbijanych gwoździach. Lico jest pofalowane i pęcherzowe wskutek złego naciągu na krosna. W tych miejscach brak wszystkich warstw technologicznych. Powierzchnia obrazu jest silnie popękana. Warstwa malarska pokryta jest siatką

głębokich krakelurów i płytkich pajęczynowatych. Podobrazie posiada deformacje powierzchni spowodowane złym przechowywaniem, osłabieniem mocowania lub deformacją samego krosna. Występują rozdarcia, liczne ubytki warstwy malarskiej i zaprawy oraz przetarcia warstwy malarskiej. Obraz był najprawdopodobniej wcześniej czyszczony – miejscami występują przemycia warstwy malarskiej.

Należy przeprowadzić pełną konserwację obrazu św. Marcina. Prace konserwatorskie dotyczące obrazu olejnego obejmą: oczyszczenie powierzchni, usunięcie pożółkłych werniksów, konsolidacja warstw stratygraficznych, ewentualny dublaż, w przypadku dużych zniszczeń podobrazia. Wadliwie wykonane krosna proponuje się wymienić na nowe klinowe, fazowane. Ubytki zapraw uzupełnione zostaną kitem kredowo klejowym lub emulsyjnym, warstwa malarska zostanie scalona kolorystycznie przez punktowanie farbami olejno żywicznymi. Proponuje się użycie werniksu damarowego zmatowionego woskiem, jako warstwy zabezpieczającej.
