Opr. mgr Dorota Biedrońska – Krówka

Kraków, listopad 2022 r.

PRAGOM PRAC
KONSERWATORSKICH
OŁTARZA GŁÓWNEGO
Z OBRAZEM UKRZYŻOWANIA
W KOŚCIELE
PW. ŚW. MARII MAGDALENY
W NOWYM MIASTECZKU

Etap III.

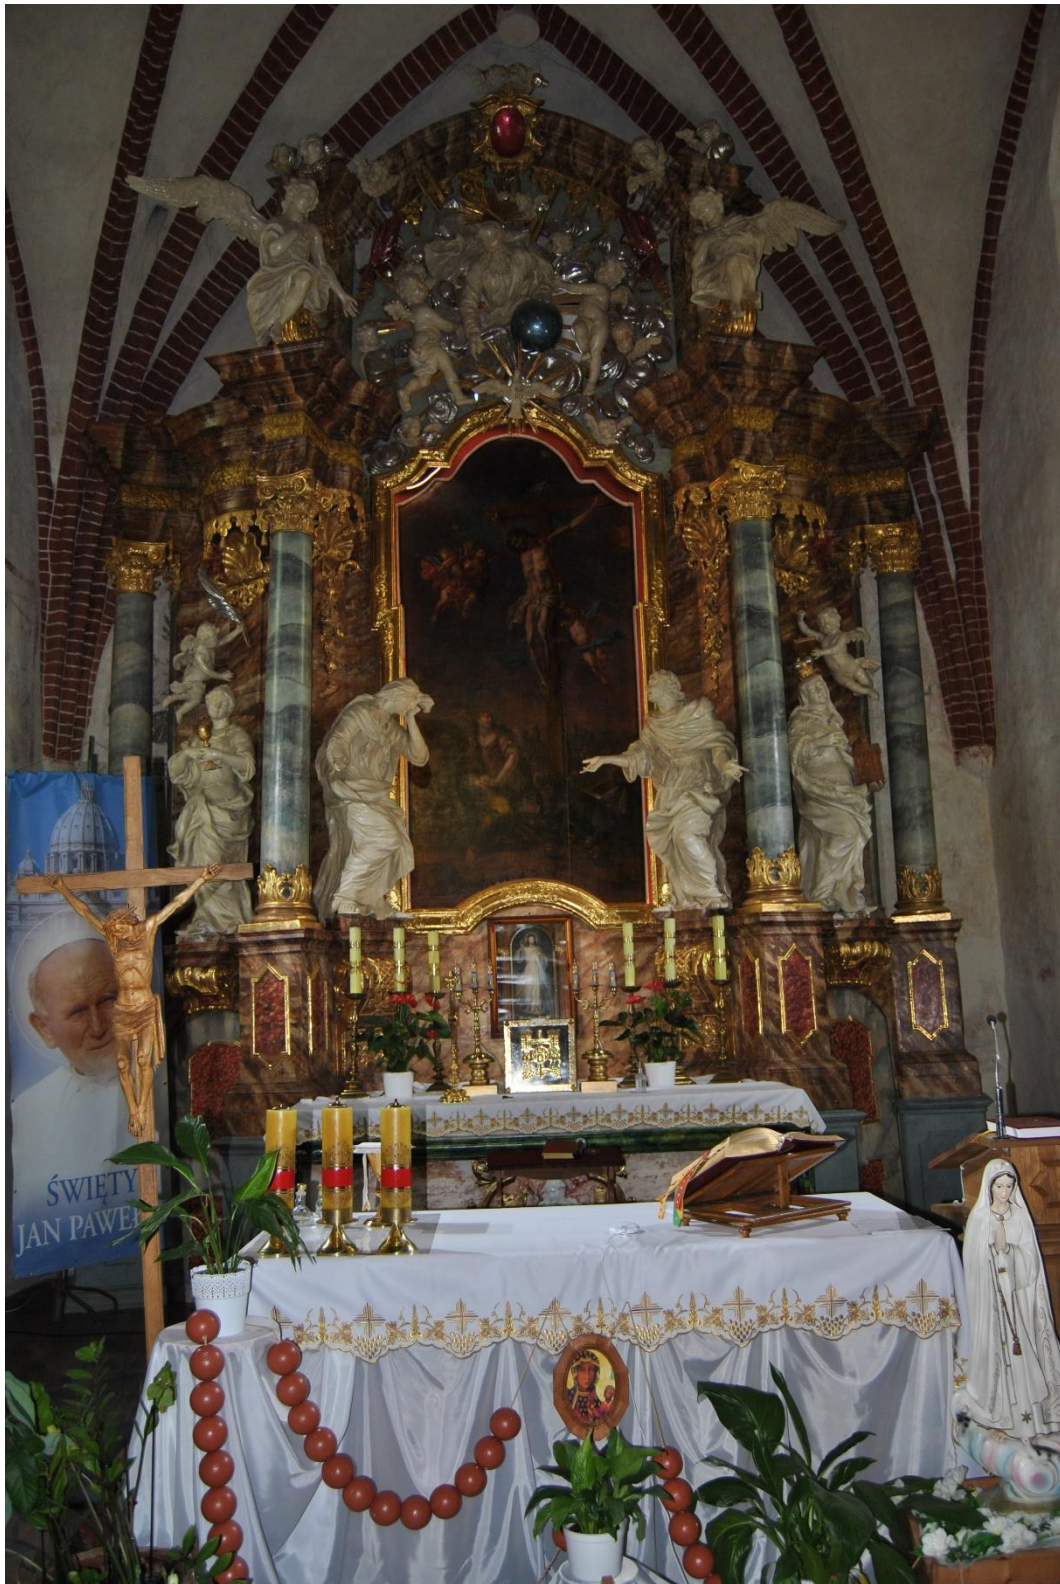
Stan zachowania obiektu budzi duże zastrzeżenia estetyczne, ale również jego stan ogólny jest zły. Bezsprzecznie wydaje się być konieczność interwencji konserwatorskiej w celu przywrócenia ołtarzowi jego pierwotnych walorów estetyczno-plastycznych. Przez lata obiekt poddawany był wielokrotnie naprawom/ brązy pozłotnicze i wzmocnienia mocowań stolarskich gwoździami/, co znacznie zmieniło jego wygląd. Główną przyczyną zniszczeń jak w wielu tego typu obiektach są wielokrotnie wykonane naprawy, działanie wilgoci, zmiany wilgotności i temperatury. Ich wynikiem jest zdegradowanie materiału z którego wykonano obiekt, oraz zniwelowanie wartości artystycznych obiektu i zafałszowanie jego walorów historycznych. Ołtarz poddany był renowacji. Wykonano pełną konserwację zwieńczenia, figur w technice szypolen, detali pozłotniczych i obrazu. Polichromia wszystkich elementów struktury została odsłonięta i pokryta nowymi warstwami transparentnymi zapewne w celu zabezpieczenia? (brak dokumentacji z wykonanych prac).

Widoczna obecnie malatura retabulum jest pierwotna, ale miejscowo występują przemalowania (płyciny predelli). W miejscach łączenia desek występują jej liczne ubytki, powstałe wskutek wykruszenia zaprawy wraz z malaturą. Miejscowo też łuszczy się. W przetarciach i odkrywkach wyraźnie widać, że warstwa oryginalna nie została scalona, jedyne zabezpieczona warstwą transparentną.

Fot. 1. Nowe Miasteczko, Kościół pw. Św. Marii Magdaleny, prezbiterium oltarz główny. Stan po konserwacji etap I i II, przed pracami etapu III. Widoczna warstwa marmoryzacji odslonięta ale bez konserwacji technicznej i estetycznej.

Należy usunąć wszystkie późniejsze przemalowania i nawarstwienia występujące w płycinach i na postumentach bocznych by umożliwić przeprowadzenie prawidłowej konserwacji technicznej ołtarza. Za ich usunięciem przemawiają również słabe walory estetyczne. Późniejsze przemalowania i przezłocenia należy usunąć

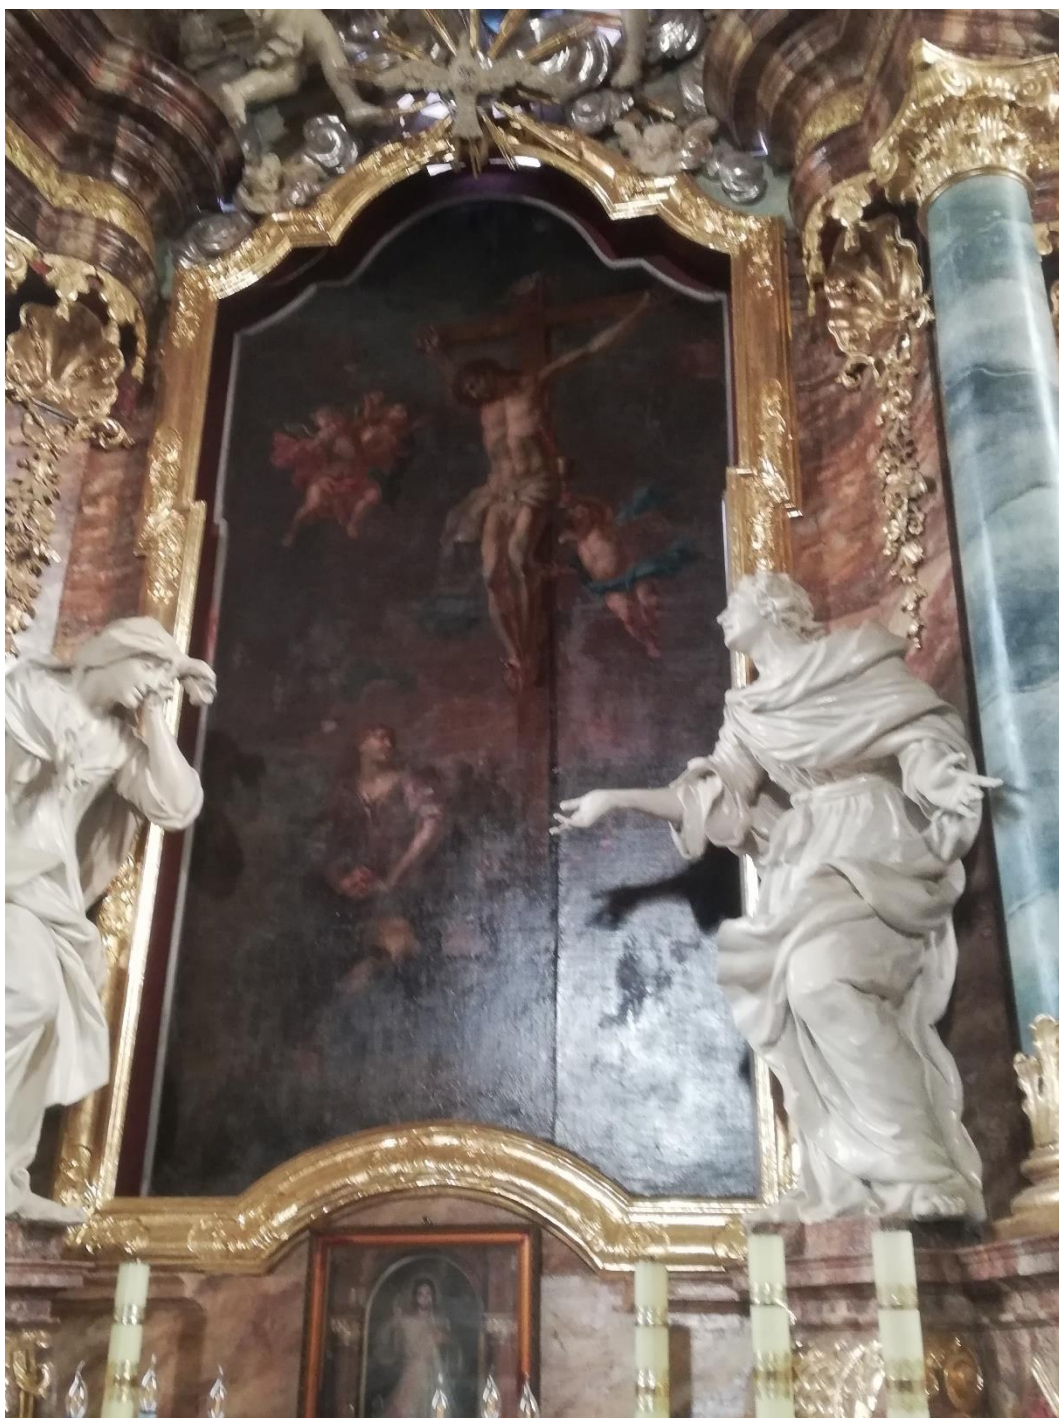
Obraz w prześwicie środkowym poddano również konserwacji w 2011 r. został on oczyszczony, usunięto przemalowanie i zdublowano obraz na płótno lniane na Beva 371. Niestety lepiszcze, które przesączyło lico obrazu spowodowało jego pociemnienie, a ciężar lepiszcza doprowadził do zniekształceń. Uwidocznił się szew obrazu i pofalowania lica wynikające ze zbyt dużego obciążenia warstwami dublującymi. Na licu widoczne są też miejsca osłepłego werniksu i wyblyszczenia wynikające z przesiąknięcia lepiszcza dublażu na lico obrazu. Werniks jest pociemniały, pożółkły i miejscowo przetarty, czego powodem może być nieumiejętne odkurzanie obiektu.

Fot. 2. Nowe Miasteczko, Kościół pw. Św. Marii Magdaleny, prezbiterium ołtarz główny, fragment. Obraz Ukrzyżowanie z Marią Magdaleną. Stan po konserwacji etap I i II, przed pracami etapu III. Widoczne zmiany w licu obrazu, deformacje płótna, szew i nierówne rozłożenie werniksów na licu.

Obraz Ukrzyżowanie z prześwitu środkowego był poddany konserwacji, ale należy przeprowadzić korektę tych prac. Należy zdjąć obraz z krosień, wyekstrahować nadmiar lepiska od lica obrazu, obraz sprasować na stole niskociśnieniowym licem do dołu, aby zniwelować widoczny na licu szew. Należy oczyścić lico obrazu z werniksu, przeprowadzić korektę kitów i uzupełnień i położyć werniks zabezpieczający przez powlekanie i natrysk w dwóch warstwach. Proponuje się użycie werniksu damarowego satynowego i matowego.

- 1 Demontaż obrazu z ołtarza i zdjęcie z krosien, zabezpieczenie zwinięcie na wałek i przewiezenie do pracowni.
- 2 Oczyszczenie lica obrazu z wtórnych werniksów i z nadmiaru lepiszcza, które przesączyło się na lico obrazu.
- 3 Spracowanie obrazu licem do stołu na stole niskociśnieniowym celem likwidacji deformacji lica.
- 4 Korekta kitów i opracowanie ich zgodne z teksturą otoczenia.
- 5 Nabicie obrazu na zastane krosna (krosna są dobrze wykonane, fazowane, klinowe z wystarczającymi wzmocnieniami.)
- 6 Korekta scaleń kolorystycznych lica farbami olejno żywicznymi odsączonymi na bibule z nadmiary spoiwa i werniksem damarowym jako spoiwem.
- 7 Położenie werniksów końcowych w dwóch warstwach; satynowego przez powlekanie i matowego przez natrysk. Użyty zostanie werniks damarowy matowiony woskiem naturalnym.

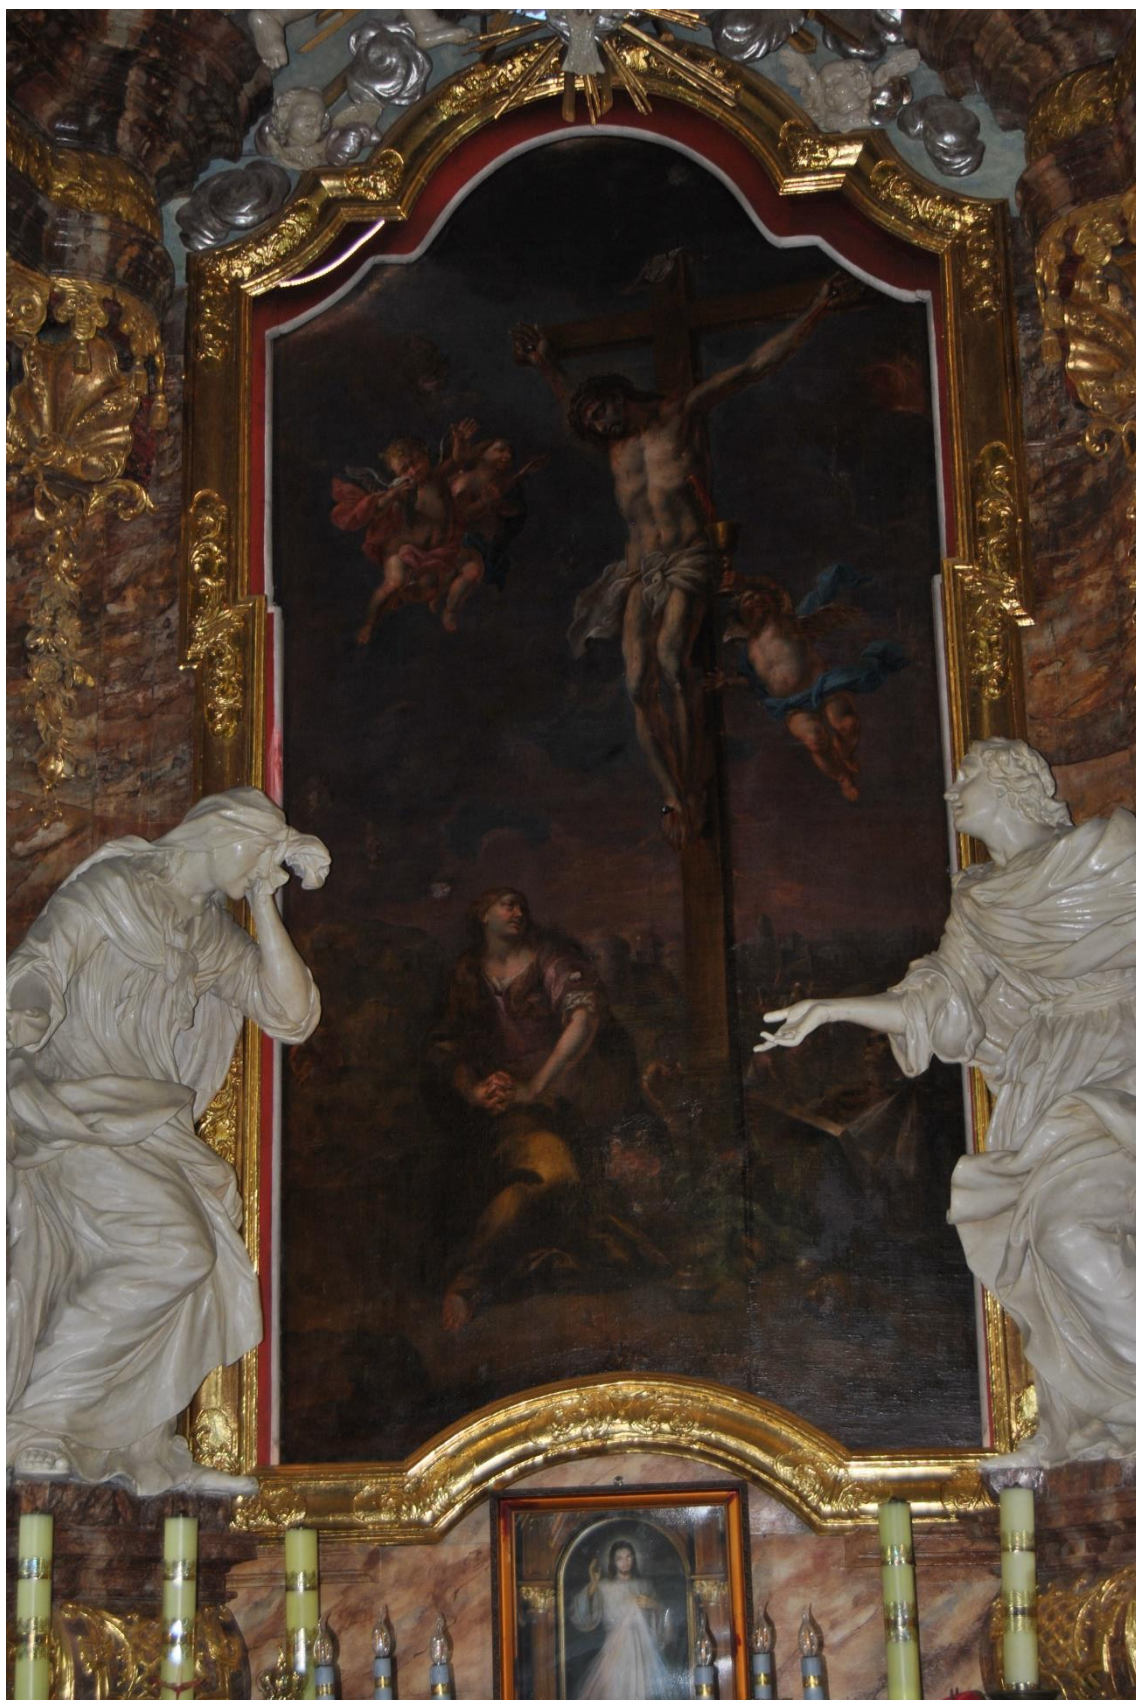
Fot. 3. Nowe Miasteczko, Kościół pw. Św. Marii Magdaleny, prezbiterium ołtarz główny, fragment. Obraz Ukrzyżowanie z Marią Magdaleną. Stan po konserwacji etap I i II, przed pracami etapu III. Widoczne zmiany kolorystyczne w licu obrazu – pociemnienie i przyżółcenie werniksu.

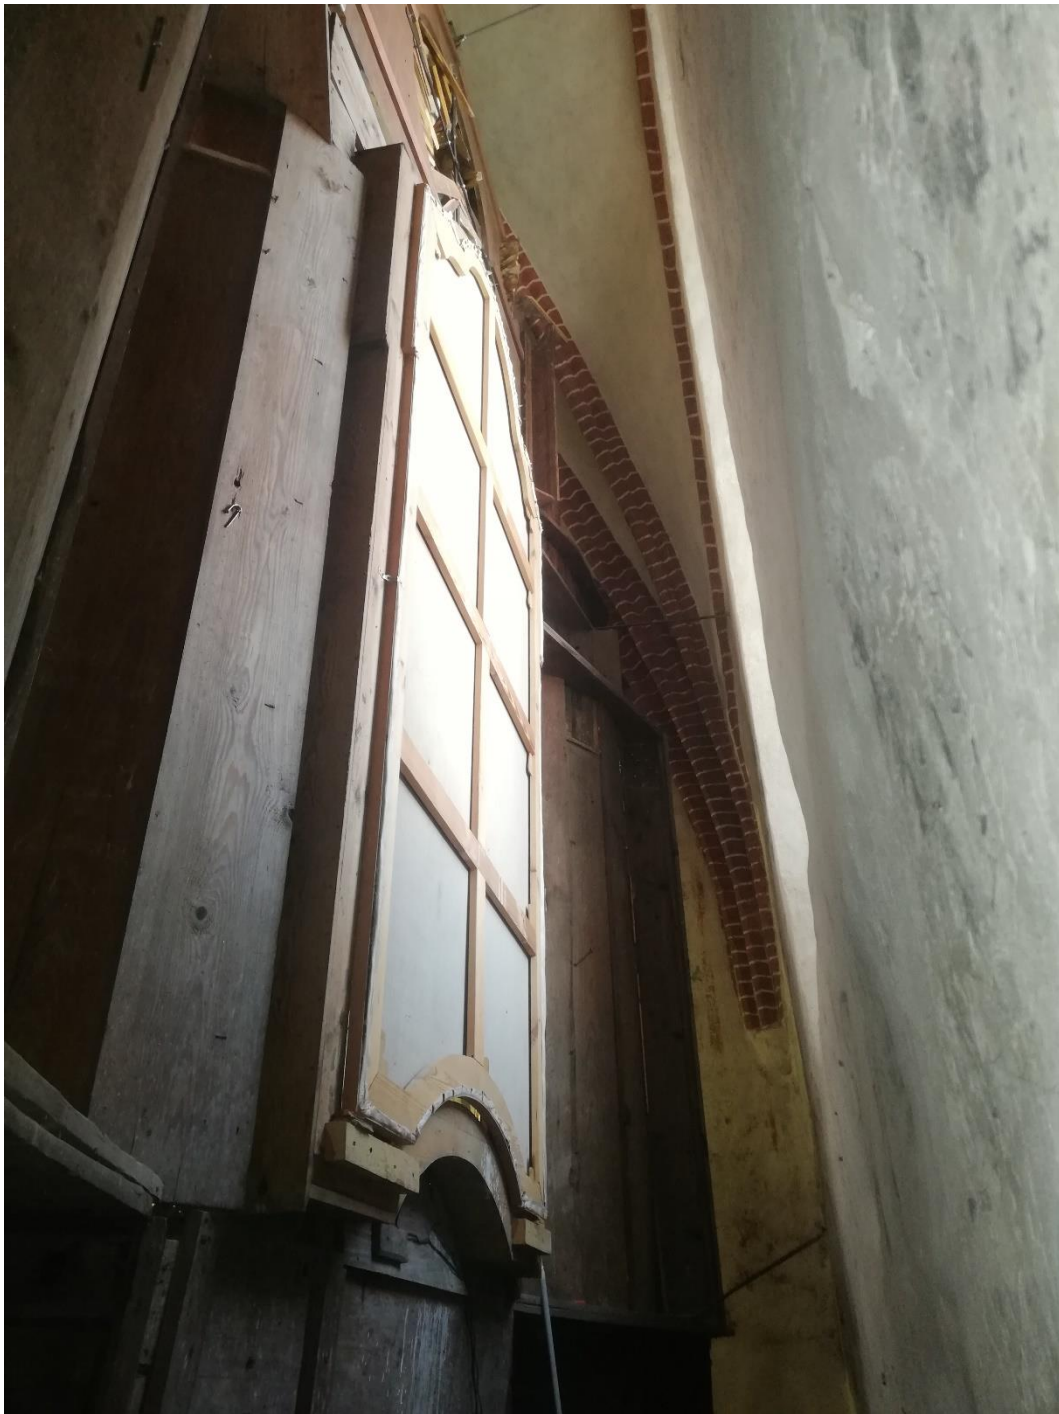
Fot. 4. Nowe Miasteczko, Kościół pw. Św. Marii Magdaleny, prezbiterium ołtarz główny, fragment. Obraz Ukrzyżowanie z Marią Magdaleną. Stan po konserwacji etap I i II, przed pracami etapu III. Widoczne odwrocie obrazu z nowymi krosnami i płótnem dublującym.

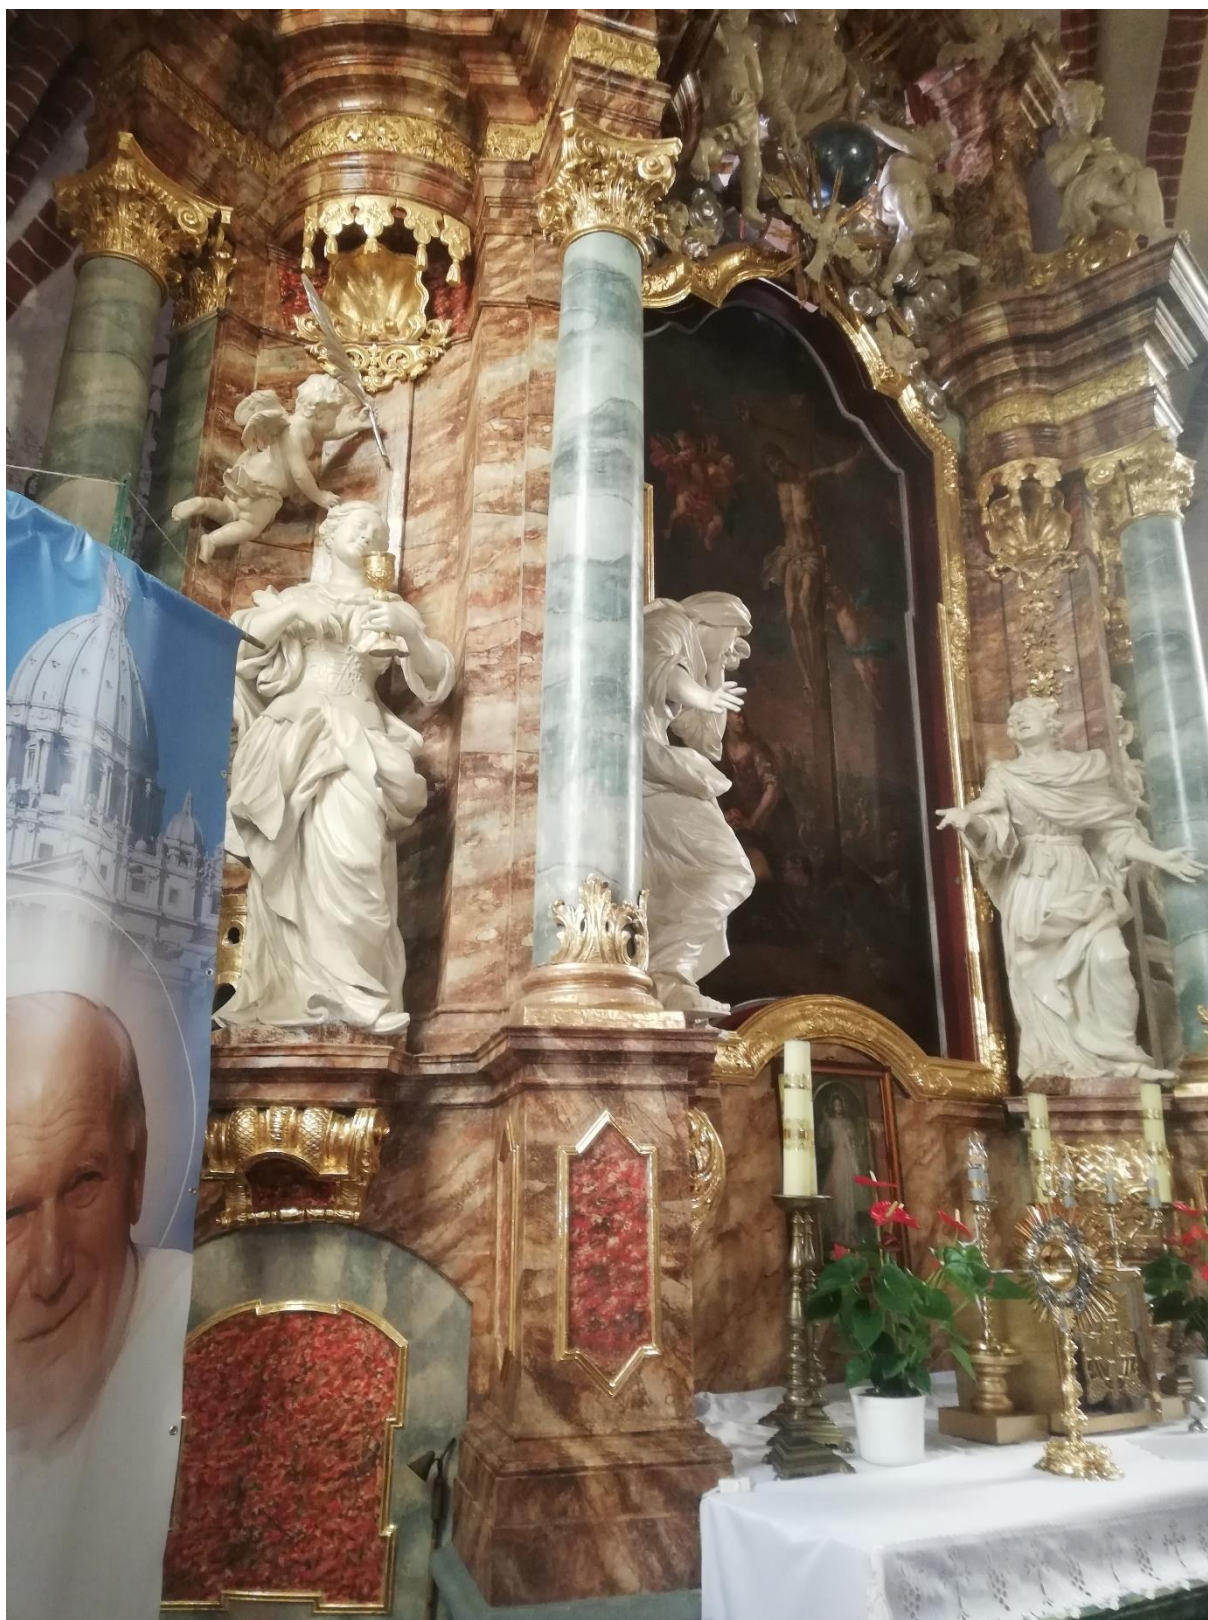
Fot. 5. Nowe Miasteczko, Kościół pw. Św. Marii Magdaleny, prezbiterium ołtarz główny. Stan po konserwacji etap I i II, przed pracami etapu III. Widoczna warstwa marmoryzacji odsłonięta ale bez konserwacji technicznej i estetycznej. Widoczne zarysowania, ubytki w partii predelli i wtórna kolorystyka w płycinach predelli.

4. Usunięcie przemalowań ze struktury ołtarza metodami mechanicznymi i chemicznymi, po przeprowadzonych próbach (dolne postumenty, płyciny predelli)..
5. Usunięcie przezłoczeń wykonanych w technice olejnej tylko w tych miejscach gdzie prace etapu I i II nie zostały przeprowadzone.

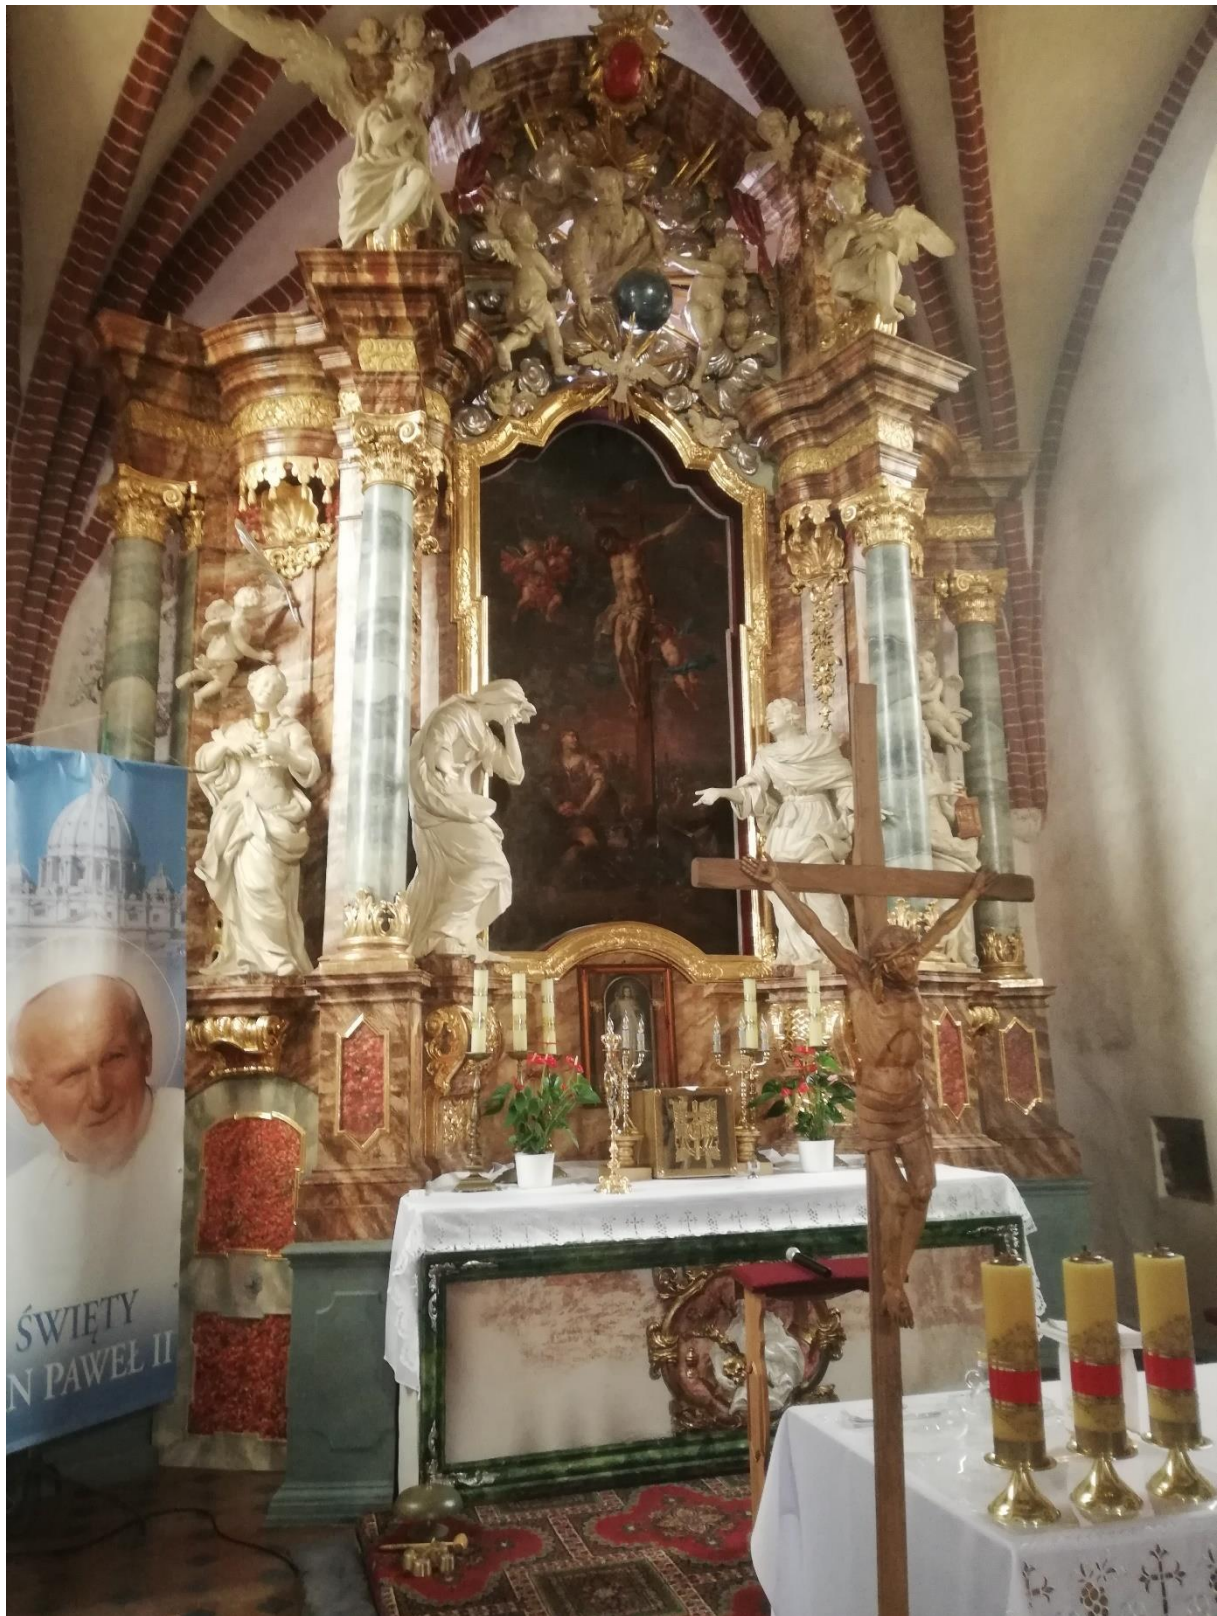
Fot. 6. Nowe Miasteczko, Kościół pw. Św. Marii Magdaleny, prezbiterium ołtarz główny. Stan po konserwacji etap I i II, przed pracami etapu III. Widoczna warstwa marmoryzacji odsłonięta ale bez konserwacji technicznej i estetycznej. Widoczne wtórne rozwiązania kolorystyczne i ubytki snycerki w antepedium.

W pierwszym etapie prac proponuje się przeprowadzenie gruntownej konserwacji technicznej. Będzie ona miała na celu wzmocnienie strukturalne pierwotnych materiałów, przede wszystkim drewna, poprzez głęboką, strukturalną impregnację żywicami syntetycznymi połączoną z dezynsekcją, metodą w kąpieli i powlekania z opóźnionym odparowaniem w parach benzyny ekstrakcyjnej, pod namiotem foliowym. Proponuje się również ustabilizowanie rozłączonych desek z równoczesnym wykonaniem koniecznych uzupełnień o charakterze konstrukcyjnym z wzmocnieniem lub wymianą połączeń stolarskich. Pęknięcia i odspojenia drewna proponuje się skleić klejem stolarskim. Przesunięcia desek spowodowane pracą drewna proponuje się zniwelować poprzez zrównanie ich od lica z przesunięciem nierówności na odwrocie. Proponuje się wykonanie rekonstrukcji antepedium według archiwalnych fotografii.
