PROGRAM PRAC KONSERWATORSKICH
TRYPTYKU KORONACJI MATKI BOŻEJ
W KOŚCIELE FILIALNYM
PW. ŚW. MICHAŁA ARCHANIOŁA W POPĘSZYCACH

Dorota Biedrońska – Krowka
Kraków, listopad 2022

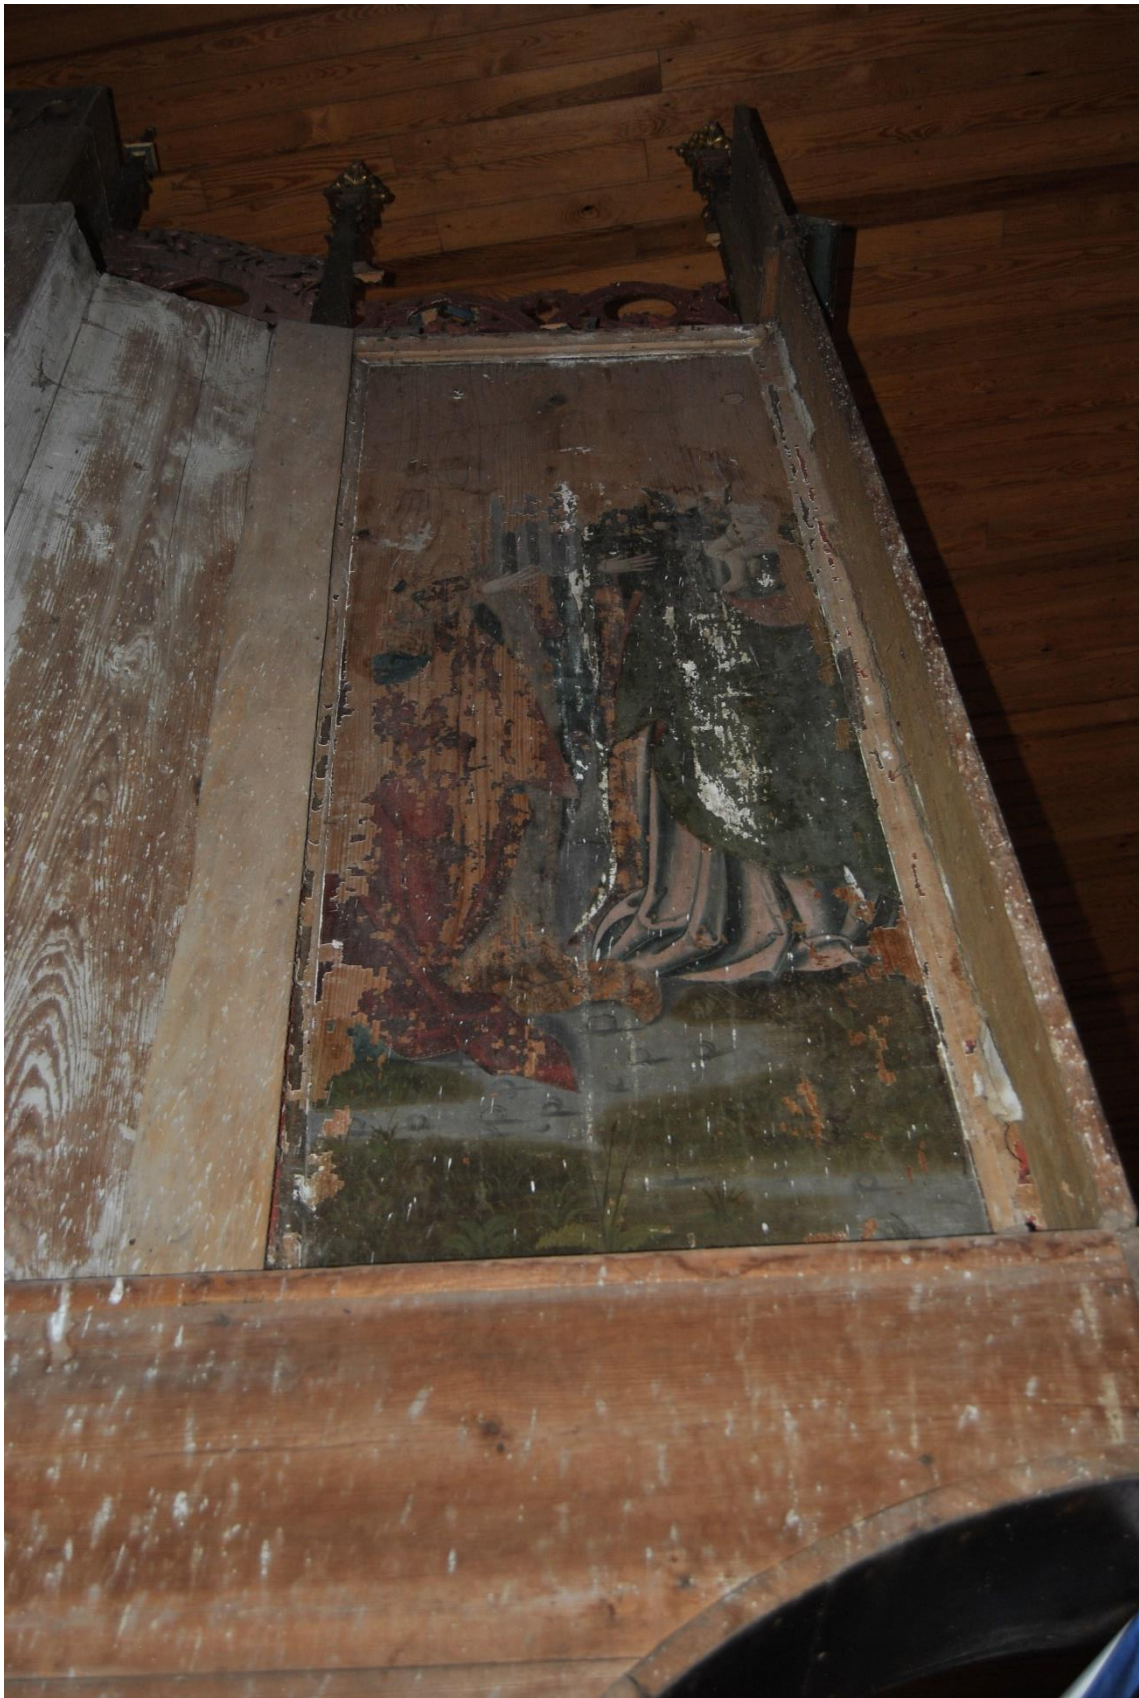
Obrazy na rewersach są w złym stanie zachowania. Nieco lepszy stan wykazuje przedstawienie św. Barbary i Małgorzaty, Drugie przedstawienie w chwili obecnej jest mało czytelne. Werniksy są ośleplę, przebielone i pożółkłe. Warstwa malarska z licznymi uzupełnieniami i przemalowaniami po formie, występują wyraźne zacieki, przebarwienia i ubytki mechaniczne zarówno do zaprawy jak i miejscowo do drewna. Zaprawy są popękane, osłabione, miejscowo z tendencją do odpadania. Miejscowo są spudrowane i trzymają się podłoża tylko dzięki wierzchniej warstwie malarskiej. zaobserwowano pęcherze i daszkowania. W tłach liczne zarysowania i otwory wylotowe po owadach szkodnikach drewna. W partiach szat, tam gdzie zastosowano impasty widoczne ślady linoksydu.

*Fot. 8. Popęszyce. Kościół filialny pw. Św. Michała Archanioła. Prezbiterium, tryptyk Mistrza z Gościszowic. Rewers skrzydła eksponowany od odwrocia. Stan przed konserwacją.
Fot. B. Krówka, październik 2022 r.*

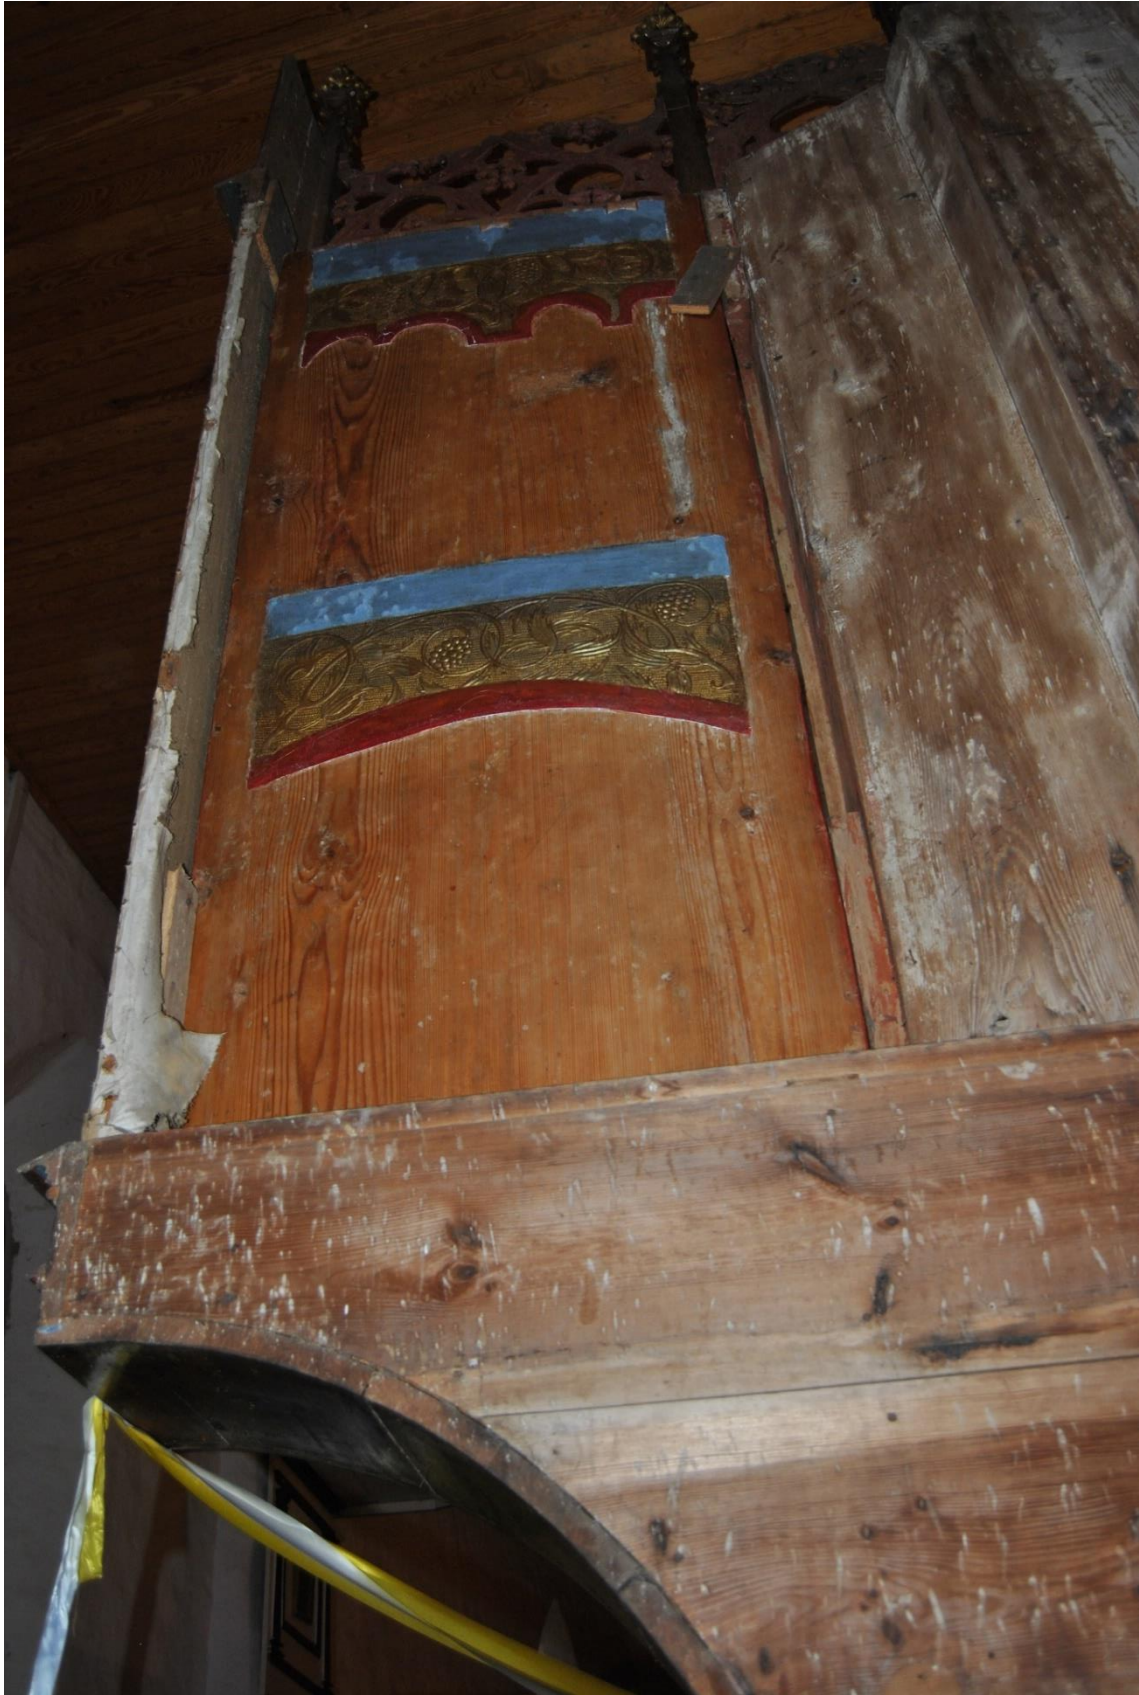
Fot. 9. Popęszyce. Kościół filialny pw. Św. Michała Archanioła. Prezbiterium, tryptyk Mistrza z Gościszowic. Awers skrzydła eksponowany od odwrocia. Stan przed konserwacją. Widoczny brak płaskorzeźb ze scenami Radości Marii. Fot. B. Krówka, październik 2022 r.

Należy rozważyć możliwość rekonstrukcji nie zachowanych rzeźb i płaskorzeźb. Są one szczegółowo opisane w białych kartach i zachowana jest dokumentacja fotograficzna. Znana jest też specyfika twórczości mistrza z Gościszowic. Dzisiejsze możliwości fotogrametryczne i obróbka komputerowa pozwalają na odtworzenie bardzo bliskie pierwowzoru. Ekspozycję i kolorystykę odtworzonych rzeźb i płaskorzeźb należy skonsultować na Komisji Konserwatorskiej z udziałem przedstawicieli Lubuskiego WUOZ.

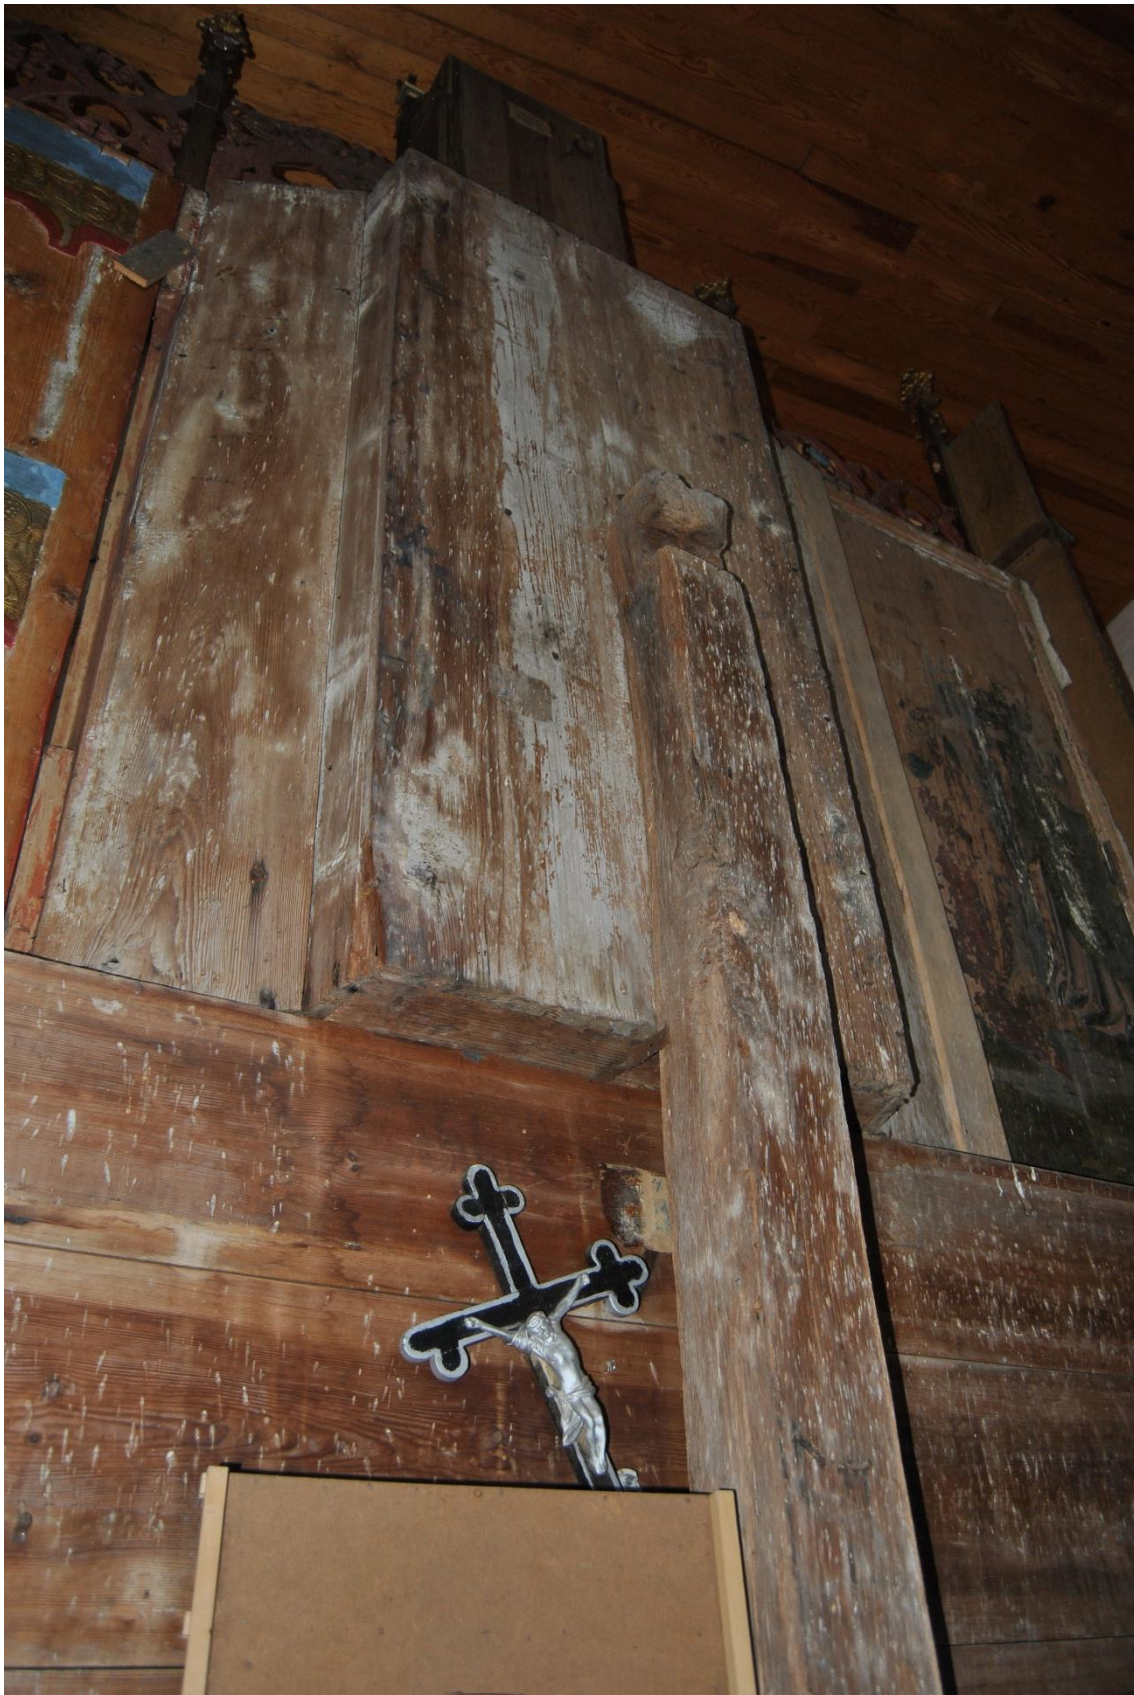
Stan zachowania obiektu jest bardzo zły, zwłaszcza ze względu na nieestetyczne i nie technologiczne przekształcenia plastyczne. Stan techniczny drewna również nie jest zadowalający. Drewno struktury osłabione jest przez owadzie szkodniki drewna – widoczne liczne otwory wylotowe, zwłaszcza na elementach snycerskich. Miejscowo drewno uległo zbutwieniu w wyniku zmiennych parametrów fizykalnych w cyklu rocznym i zwiększonej okresowo wilgotności i tam jest miękkie. Zmiany te występują zwłaszcza w dolnych partiach obrazów. Tam też wyraźnie widoczne są zacieknienia zmienione kolorystycznie w wyniku żerowania organizmów plechowych. Połączenia stolarskie i konstrukcyjne osłabione – zauważalne są rozspojenia na łączeniach i przesunięcia elementów składowych ram. Występują pęknięcia drewna z przesunięciami.

Fot. 10. Popęszyce. Kościół filialny pw. Św. Michała Archanioła. Prezbiterium, tryptyk Mistrza z Gościszowic. Odwrocie obiektu.. Stan przed konserwacją. Widoczny stan zachowania drewna. Fot. B. Krówka, październik 2022 r.
