Opr. mgr Dorota Biedrońska – Krówka

Kraków, listopad 2022 r.

PRAGOM PRAC
KONSERWATORSKICH
OŁTARZA GŁÓWNEGO
Z OBRAZEM UKRZYŻOWANIA
W KOŚCIELE
PW. ŚW. MARII MAGDALENY
W NOWYM MIASTECZKU

Etap III.

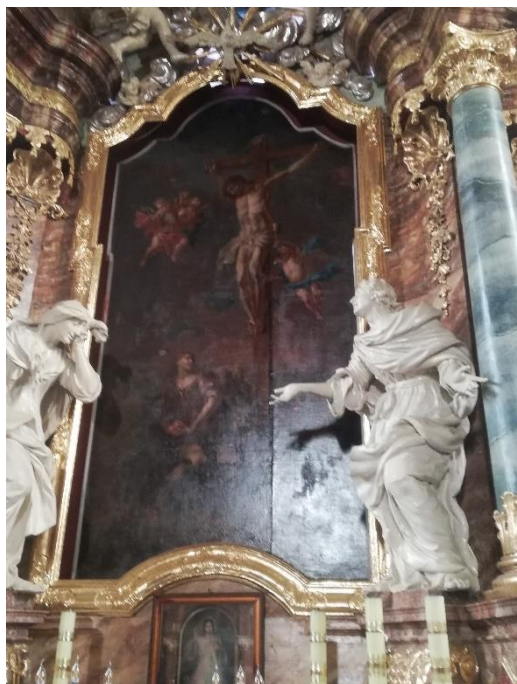
Obraz w prześwicie środkowym poddano również konserwacji w 2011 r. został on oczyszczony, usunięto przemalowanie i zdublowano obraz na płótno lniane na Beva 371. Niestety lepiszcze, które przesączyło lico obrazu spowodowało jego pociemnienie, a ciężar lepiszcza doprowadził do zniekształceń. Uwidocznił się szew obrazu i pofalowania lica wynikające ze zbyt dużego obciążenia warstwami dublującymi. Na licu widoczne są też miejsca osłepłego werniksu i wyblyszczenia wynikające z przesiąknięcia lepiszcza dublażu na lico obrazu. Werniks jest pociemniały, pożółkły i miejscowo przetarty, czego powodem może być nieumiejętne odkurzanie obiektu.

- 1 Demontaż obrazu z ołtarza i zdjęcie z krosien, zabezpieczenie zwinięcie na wałek i przewiezenie do pracowni.
- 2 Oczyszczenie lica obrazu z wtórnych werniksów i z nadmiaru lepiszcza, które przesączyło się na lico obrazu.
- 3 Spracowanie obrazu licem do stołu na stole niskociśnieniowym celem likwidacji deformacji lica.
- 4 Korekta kitów i opracowanie ich zgodne z teksturą otoczenia.
- 5 Nabicie obrazu na zastane krosna (krosna są dobrze wykonane, fazowane, klinowe z wystarczającymi wzmocnieniami.)
- 6 Korekta scaleń kolorystycznych lica farbami olejno żywicznymi odsączonymi na bibule z nadmiary spoiwa i werniksem damarowym jako spoiwem.
- 7 Położenie werniksów końcowych w dwóch warstwach; satynowego przez powlekanie i matowego przez natrysk. Użyty zostanie werniks damarowy matowiony woskiem naturalnym.
