PROGRAM PRAC KONSERWATORSKICH
TRYPTYKU KORONACJI MATKI BOŻEJ
W KOŚCIELE FILIALNYM
PW. ŚW. MICHAŁA ARCHANIOŁA W POPĘSZYCACH

Dorota Biedrońska – Krowka
Kraków, listopad 2022

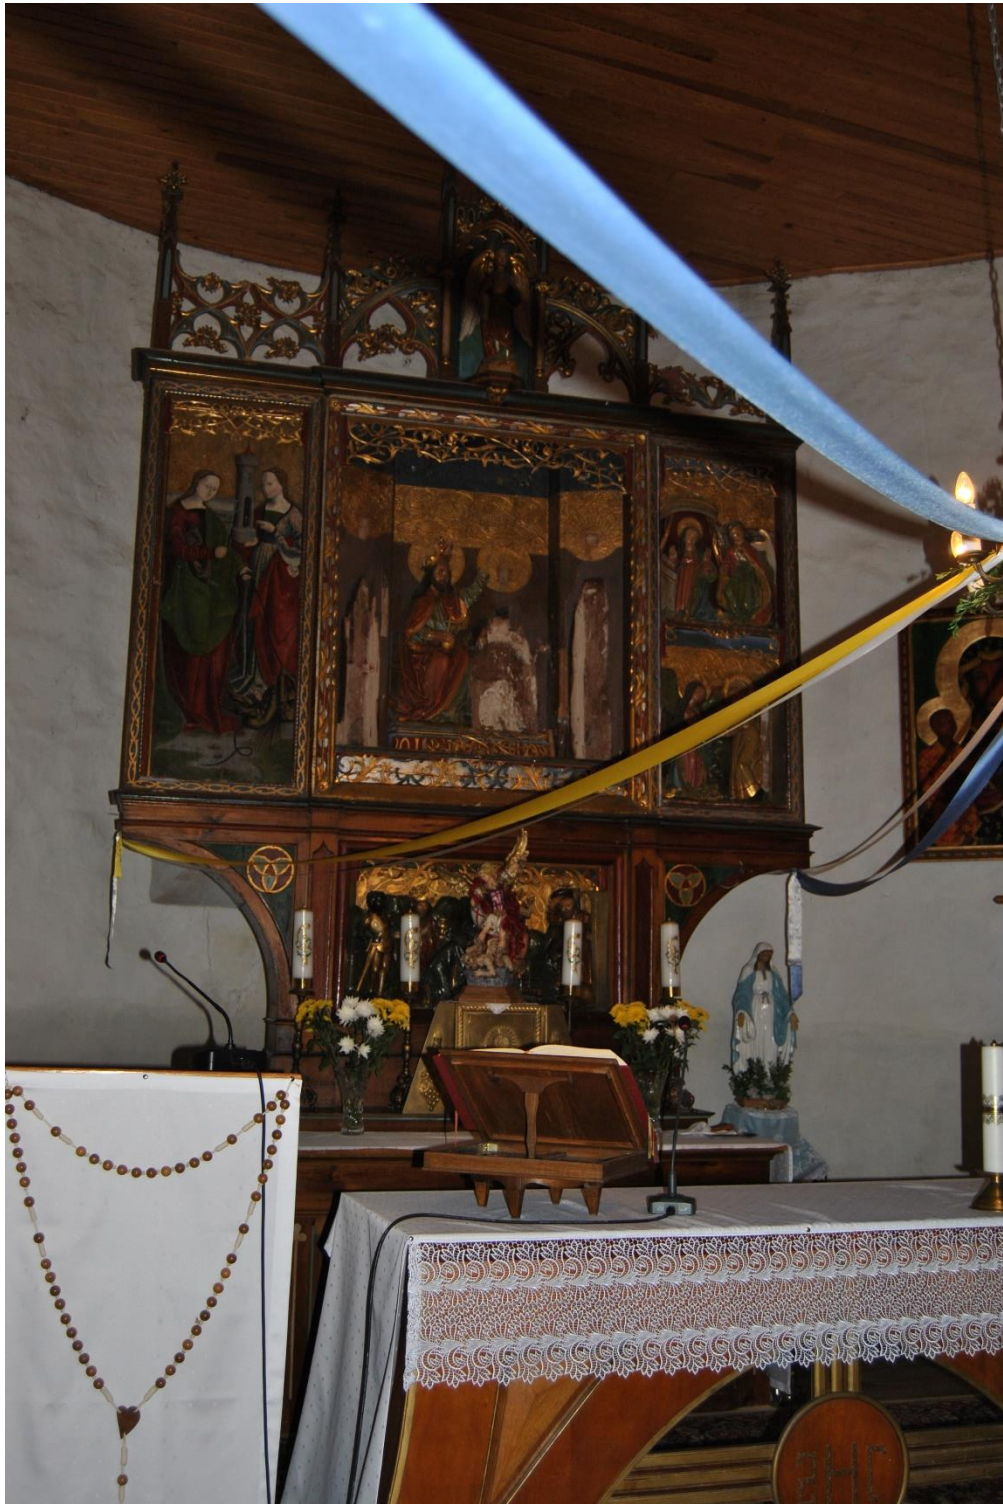
Fot. 1. Popęszyce. Kościół filialny pw. Św. Michała Archanioła. Prezbiterium, tryptyk Mistrza z Gościszowic. Stan przed konserwacją. Fot. B. Krówka, październik 2022 r.

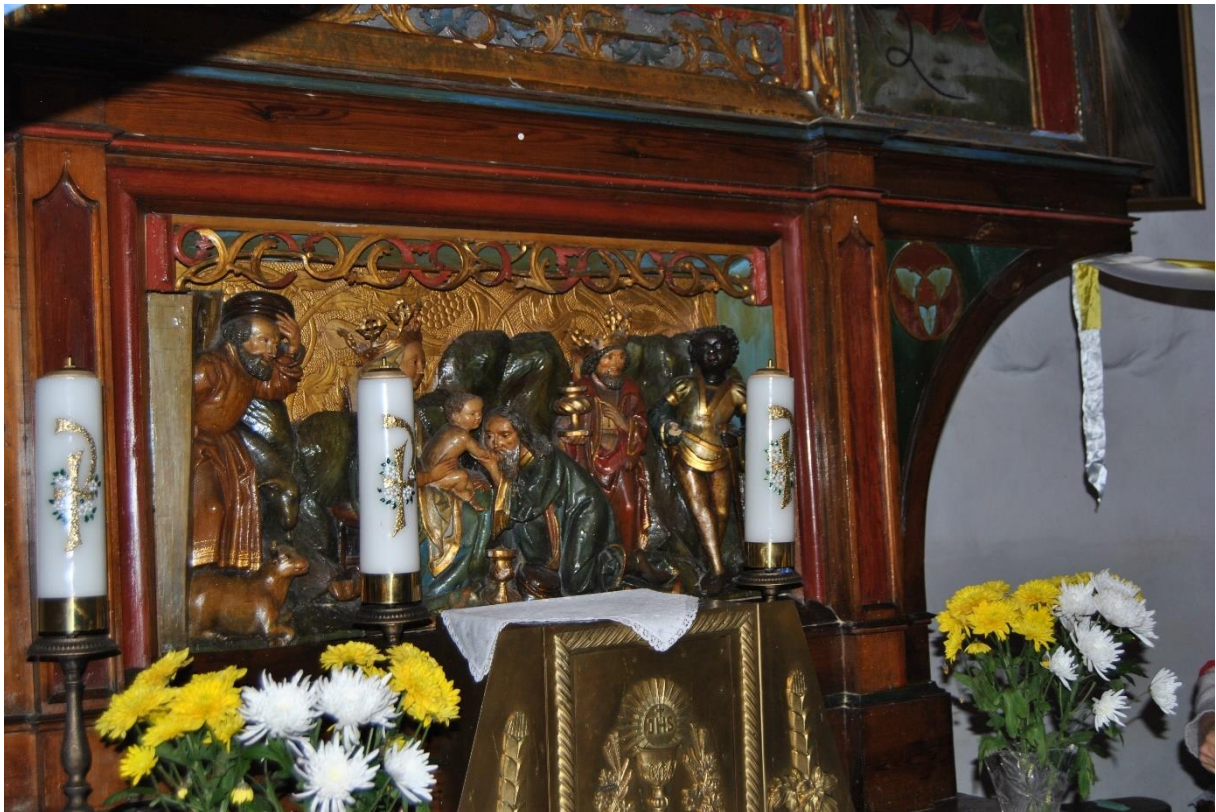
Fot. 2. Popęszyce. Kościół filialny pw. Św. Michała Archanioła. Prezbiterium, tryptyk Mistrza z Gościszowic, predella. Stan przed konserwacją. Fot. B. Krówka, październik 2022 r.

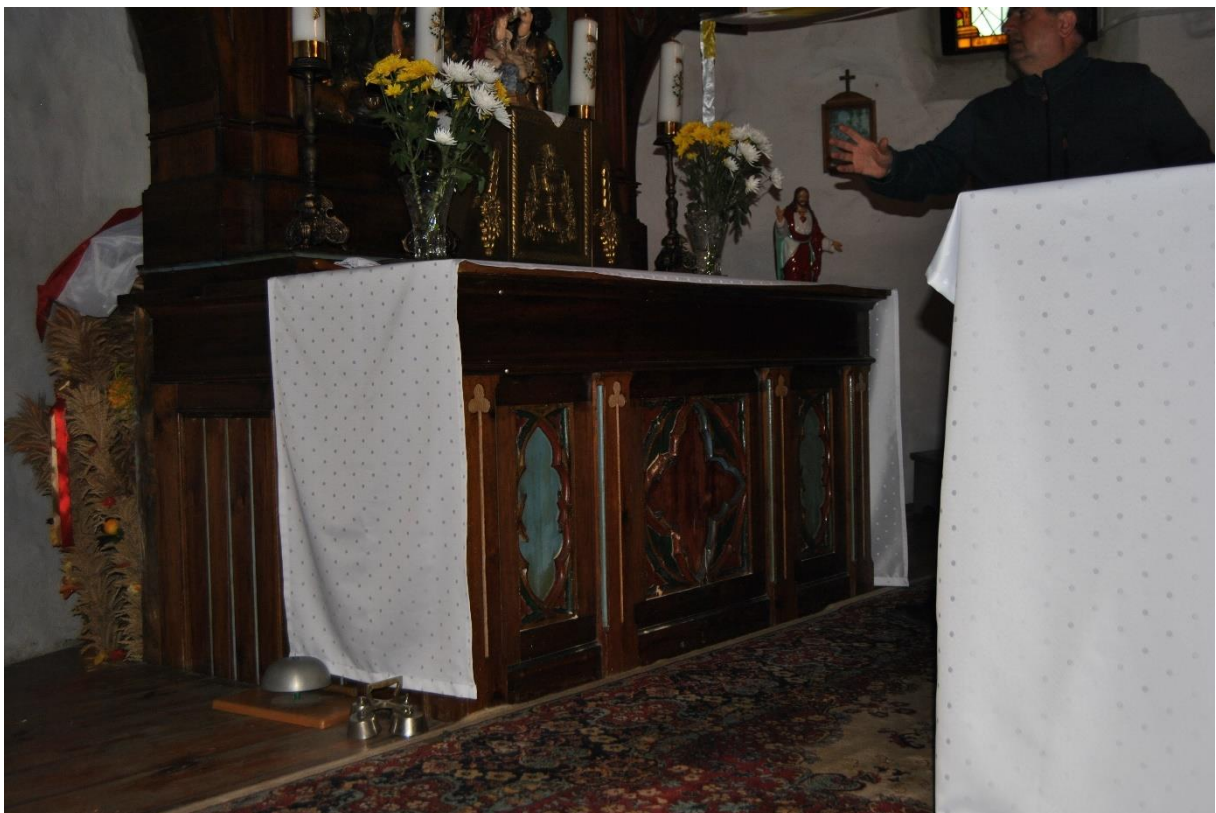
Fot.3. Popęszyce. Kościół filialny pw. Św. Michała Archanioła. Prezbiterium, tryptyk Mistrza z Gościszowic, mensa. Stan przed konserwacją. Fot. B. Krówka, październik 2022 r.

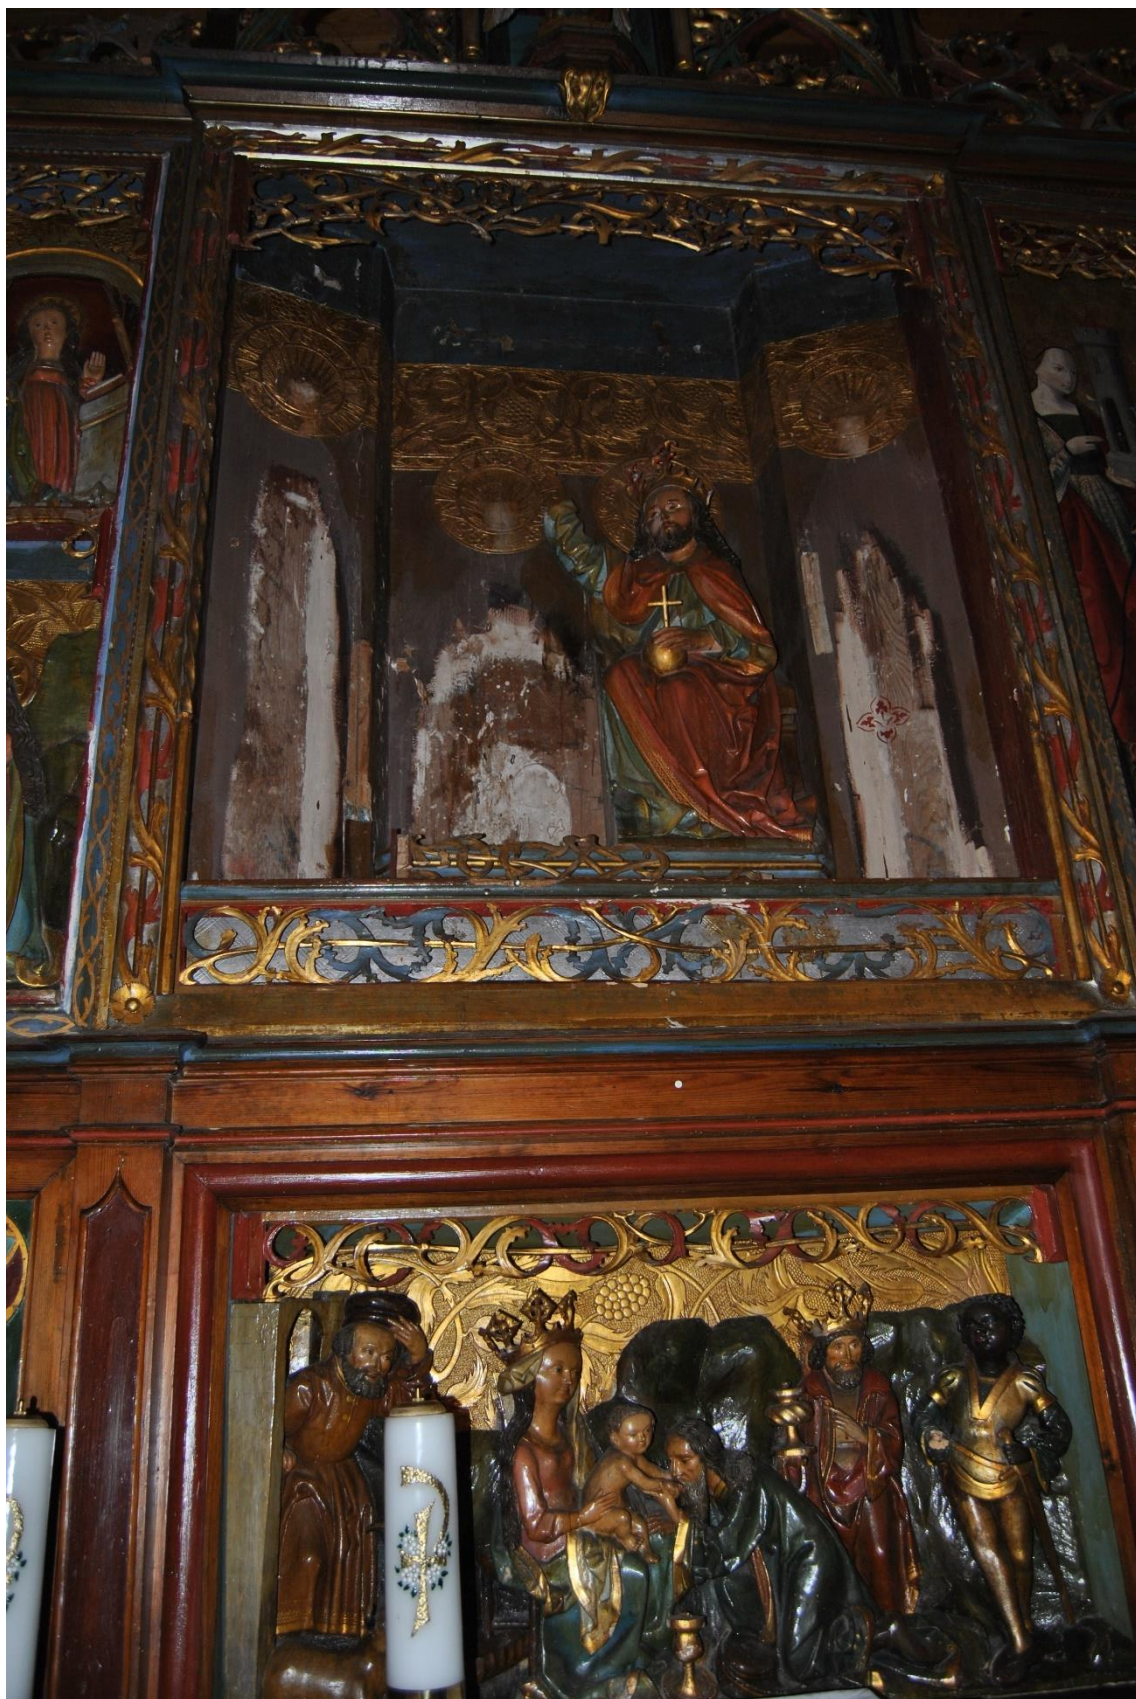
Fot. 4. Popęszyce. Kościół filialny pw. Św. Michała Archanioła. Prezbiterium, tryptyk Mistrza z Gościszowic. Stan przed konserwacją. Fot. B. Krówka, październik 2022 r.

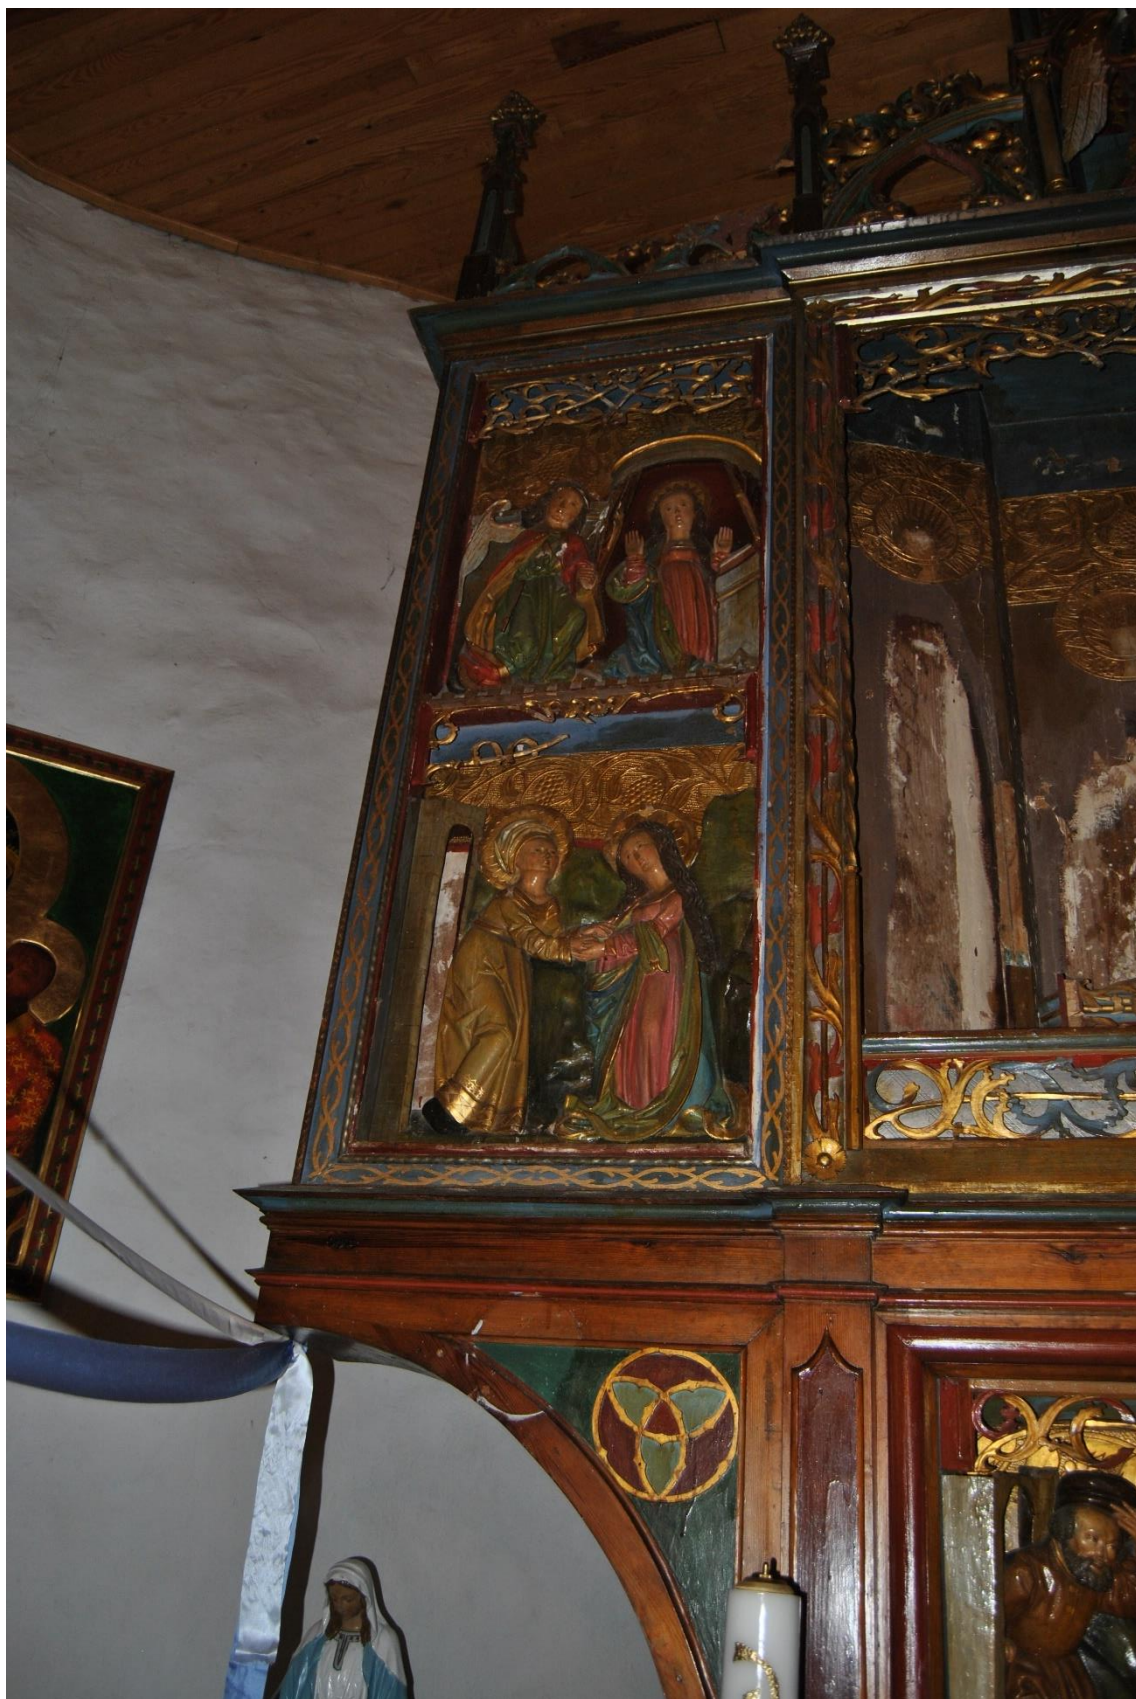
Fot. 6. Popęszyce. Kościół filialny pw. Św. Michała Archanioła. Prezbiterium, tryptyk Mistrza z Gościszowic. Stan przed konserwacją. Fot. B. Krówka, październik 2022 r.

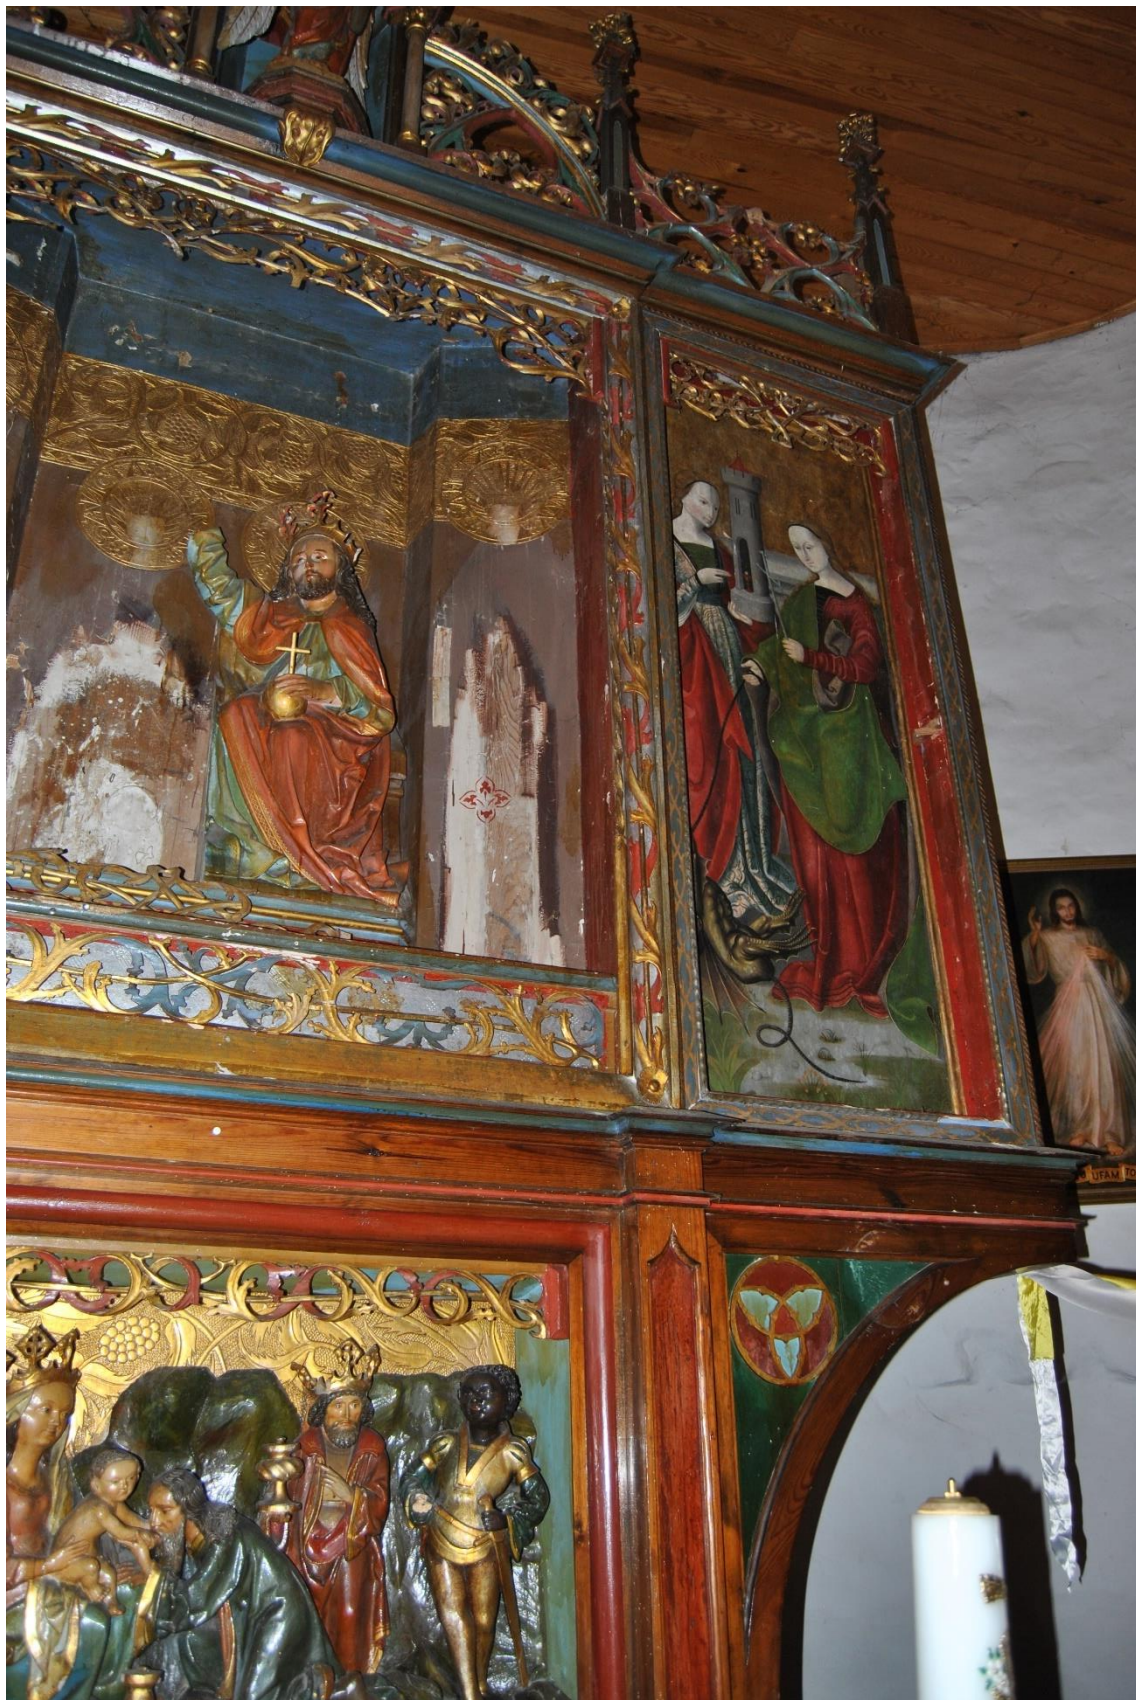
Fot. 7. Popęszyce. Kościół filialny pw. Św. Michała Archanioła. Prezbiterium, tryptyk Mistrza z Gościszowic. Stan przed konserwacją. Fot. B. Krówka, październik 2022 r.

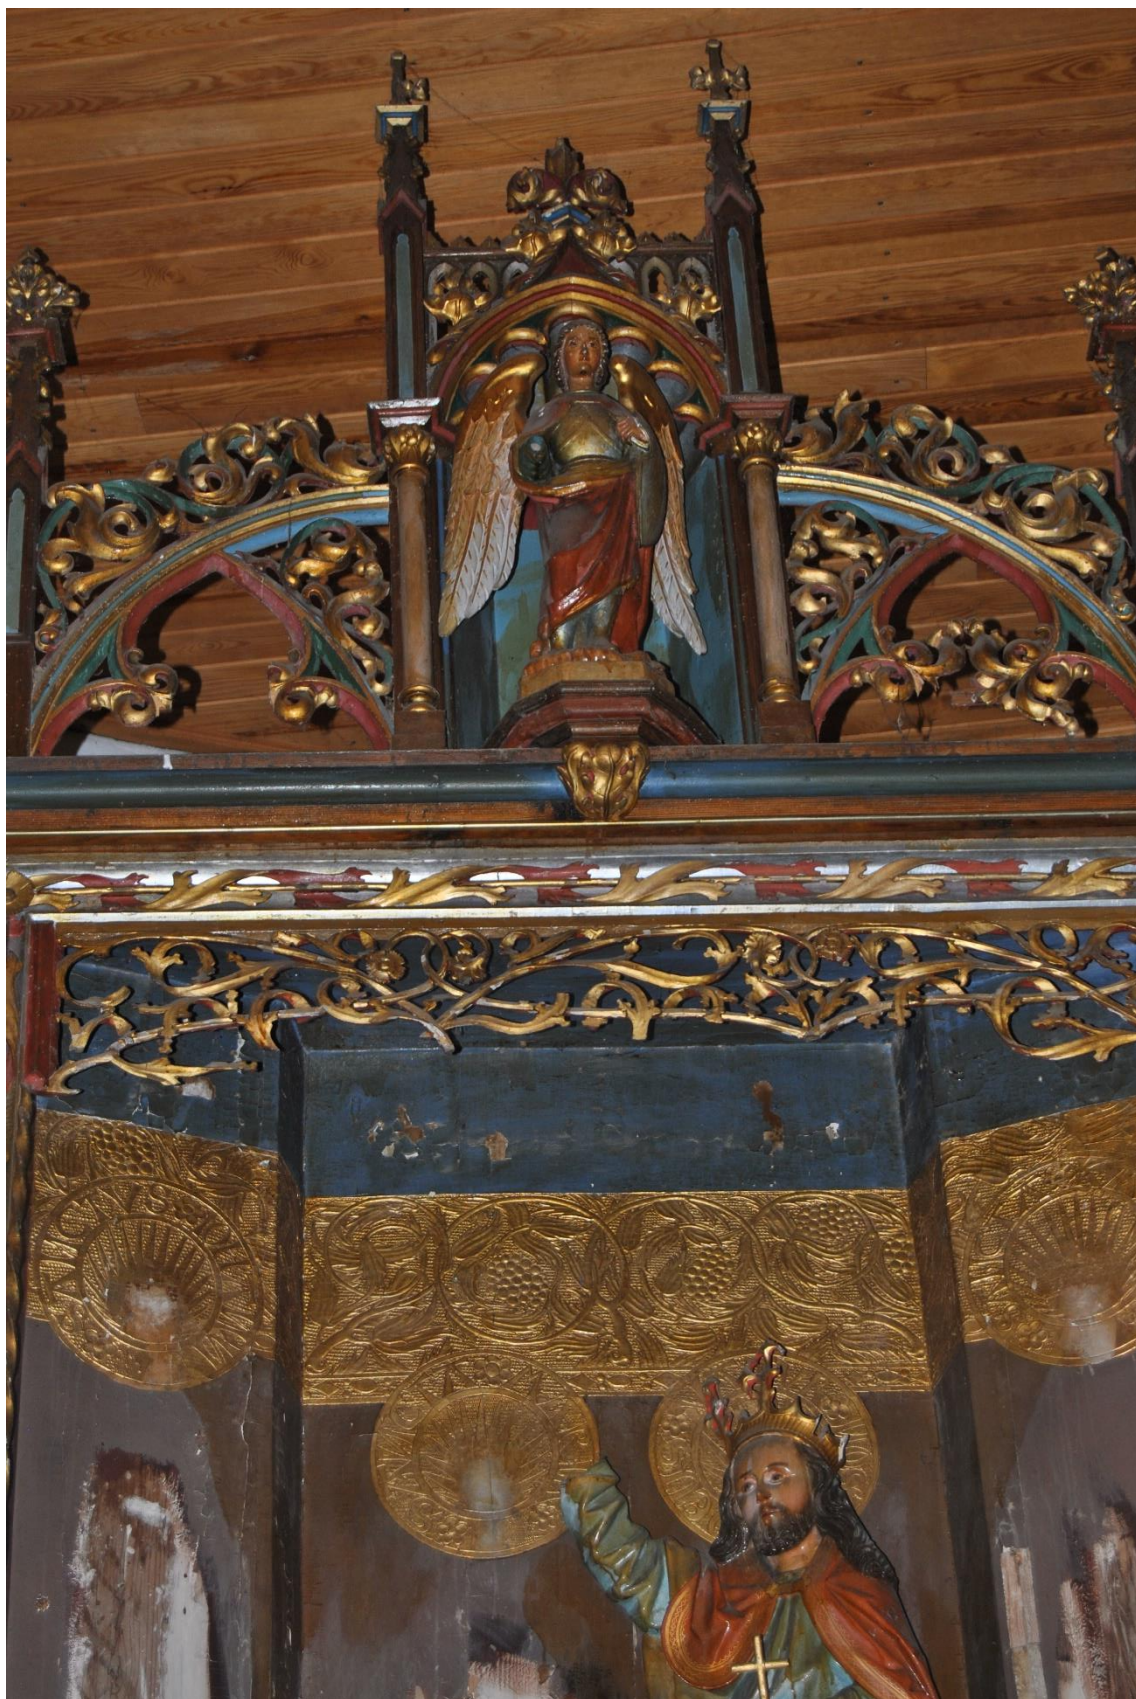
Fot. 11. Popęszyce. Kościół filialny pw. Św. Michała Archanioła. Prezbiterium, tryptyk Mistrza z Gościszowic. Stan przed konserwacją. Fot. B. Krowka, październik 2022 r.
